東日本大震災による配水池の被害検証を踏まえた合理的な地震対策の検討

日本上下水道設計（株） 成田 健太郎、大嶽 公康

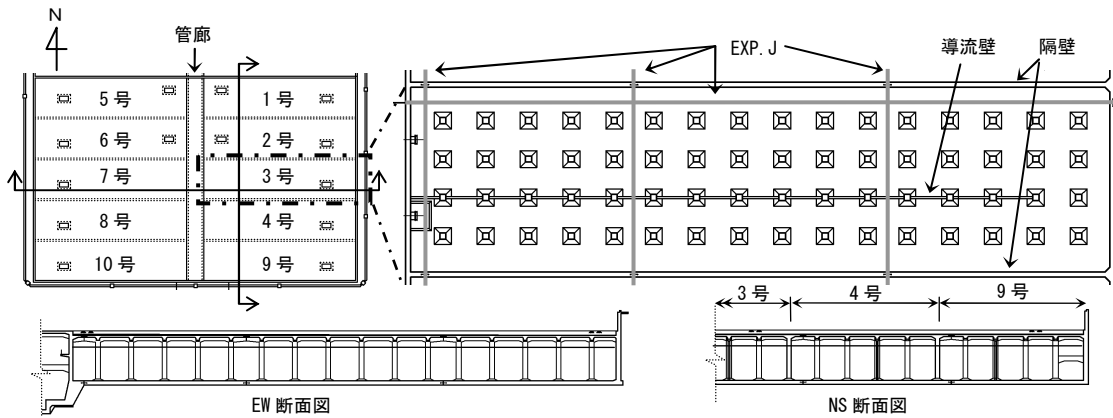
図2 配水池構造図

対象施設は、東北地方に位置するX市のA配水池である。対象施設は昭和40年代に建設された有効容量75,000m³ (=7,500m³×10池)のRC造りであり、地下式の柱梁・フラットスラブ複

合構造である（図2）。基礎形式は直接基礎である。躯体はEXP.Jで全65ブロックに分割され、池内に耐震壁が設置されておらず、構造偏心を有した形状である。

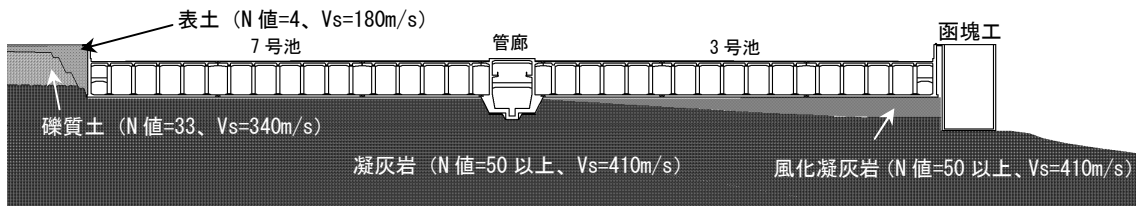
図3 地層構成（EW断面）

施設周辺は丘陵地を造成して整地されており、対象施設は切土上に築造されている。EW断面の地層構成を図3に示すが、表層厚は5m程度で粘性土、礫質土が主体であり、工学的基盤面は凝灰岩層の上面と判断した。地盤の固有周期 T_G は1/4波長則から0.1秒（I種地盤）と算定された。また、地層構成から、液状化の生じる可能性は極めて低いものと判断した。なお、図示していないが、NS断面でも同様の地層構成となっている。

旧地形では施設の西から東に向かって谷地形となっており、場内道路の構築を目的として、施設東側には函塊工が設置されている。そのため、配水池の左右で土圧条件が異なる状況にある。

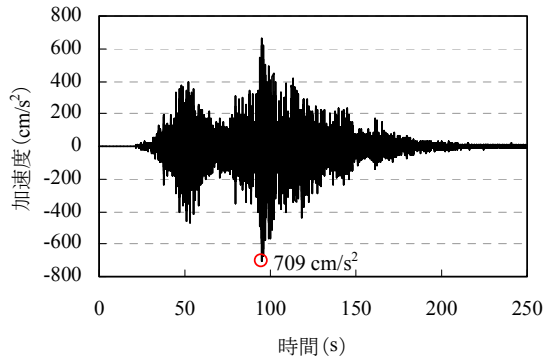
図4 当該地点における東北地方太平洋沖地震の地表面加速度波形 (NS)

当該地点は2011年東北地方太平洋沖地震の本震において震度5強の揺れに見舞われた。図4に当該地点における地表面加速度波形を示す。当該地点には強震計が設置されていないため、この波形は周辺の地震観測点で測定された地震波を距離減衰により補正したものである。地表面最大加速度は 709cm/s^2 （NS）、最大速度は 34cm/s （EW）であり、設計水平震度に換算すると0.72に相当し、水道施設耐震工法指針・解説²⁾のI種地盤のレベル2地

震動の地表面設計水平震度 0.70 と同程度であった。

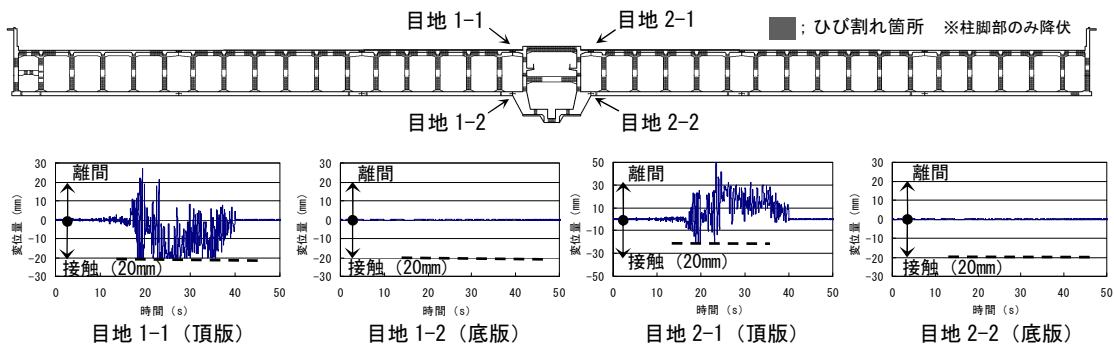
図7 解析による各部材の曲げ損傷状態と EXP.J の伸縮量

再現解析による各部材の損傷状態と EXP.J の伸縮量の時刻歴応答を図7に示す。柱・梁の端部や側壁の隅角部では、大きな曲げモーメントが発生し、一部の柱脚部では鉄筋の降伏に至る結果となった。実被害では柱脚部にひび割れが生じており、損傷状態を概ね再現することができた。

EXP.J では、底版においてほとんど伸縮が生じないが、頂版において20mm以上の伸縮が生じ、EXP.J 端部の衝突を再現できた(図中のマイナス変位が20mmで衝突)。

表1には、実被害と再現解析結果及び既往診断結果との比較を示す。再現解析では実被害とはほぼ整合する結果であったが、既往診断では入力地震動の最大加速度が同程度であったにもかかわらず、実被害と乖離する結果であった。

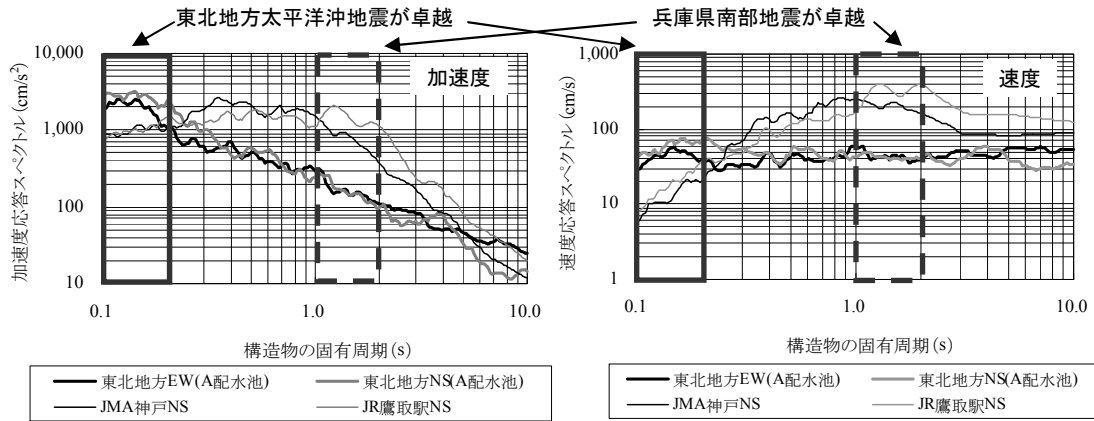
図8 当該地点における東北地方太平洋沖地震と既往地震の周期特性

図8には2011年東北地方太平洋沖地震における当該地点の地震動と、構造物の被害が多く発生した1995年兵庫県南部地震における観測波のスペクトル特性を示す。当該地点の地震動の加速度応答スペクトルは、0.1~0.2秒付近の短周期域で兵庫県南部地震を大幅に上回っており、短周期成分が卓越した地震動であることを示している。一方で、構造物の被害との相関が高いとされる1~2秒付近の速度応答は、兵庫県南部地震(200~300cm/s)に

比べ 20%程度 (40cm/s) であった。このことから、当該地点の地震動は、短周期の加速度が大きいものの、構造物に被害を与えるような特性を有していなかったものと推察された。

この仮説を検証するため、再現解析モデルへ JMA 神戸 NS 波を入力した解析を行った。結果は図示しないが、JMA 神戸を用いた解析では再現解析に比べて部材の損傷が深刻になることを確認している。このことは、東日本大震災で被害が小さかったものの、地震動の特性によっては、本施設でも大きな被害が生じる可能性があることを示唆している。

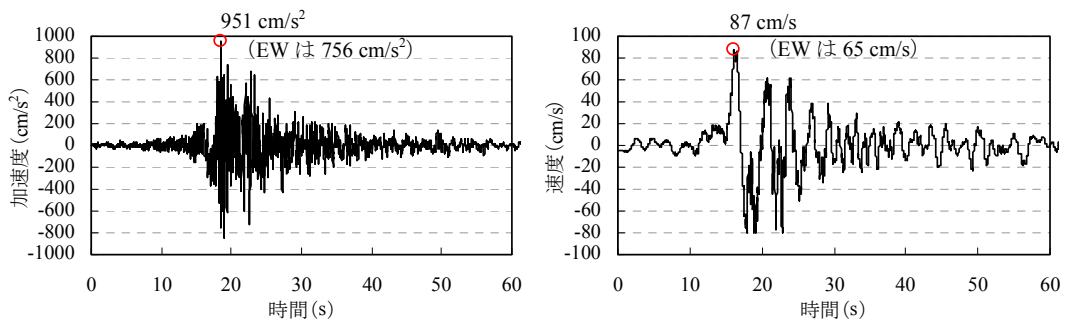
図9 設計地震動の地表面加速度波形と速度波形

設計地震動は、地域防災計画で想定されており、構造物への影響が大きい B 断層を震源とする直下型地震 (以下、B 断層直下型地震) とした。設計地震動の地表面最大加速度は、951cm/s² (NS)、最大速度は 87cm/s (NS) である (図9)。

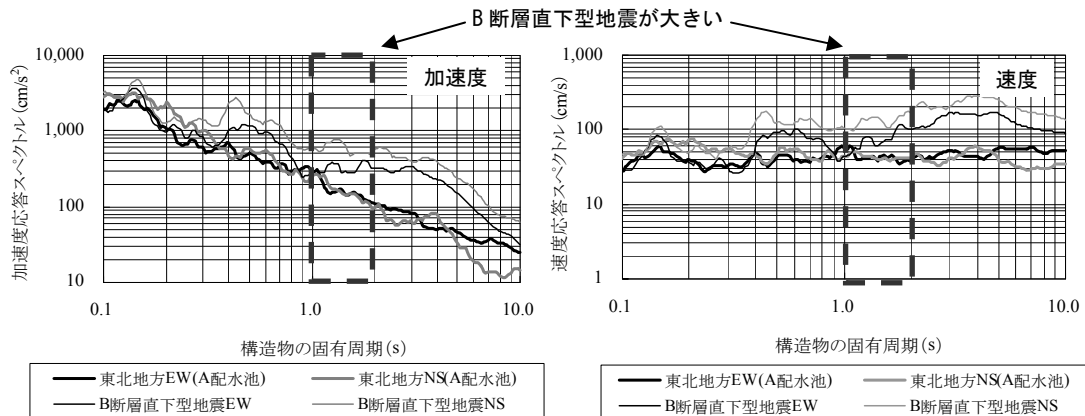
図10 東北地方太平洋沖地震と想定地震の周期特性の比較

耐震診断では、柱の下端における曲げ破壊、側壁・梁・柱におけるせん断破壊及びEXP.Jにおける目開き・衝突が生じ、所要の耐震性能が確保できず、東北地方太平洋沖地震に比べ、被害は大きくなるものと想定された。

耐震性が低い結果であった要因には、地震動の強さと、EXP.J によって壁部材が平面的に偏心して設置されていることによる構造的な脆弱性が挙げられる。

図10に、東北地方太平洋沖地震とB断層直下型地震の応答スペクトルを示す。B断層直下型地震の1~2秒付近における応答加速度(最大700cm/s²)及び応答速度(最大150cm/s)は、いずれも東北地方太平洋沖地震を上回っていた。このことから、地震動の強さは東北地方太平洋沖地震に比べB断層直下型地震が大きく、より大きな外力が作用したことから、再現解析よりも損傷が大きくなったものと推察された。

被害検証や耐震診断結果を踏まえ、補強工法を検討した。比較検討の結果、補強方法には、せん断剛性の向上を図ることで偏心やそれに伴うねじれを解消し、断面力の発生を低減させるとともに、EXP.Jにおける伸縮を抑制することができる耐震壁設置工法を採用した(表2)。なお、表2には参考として既往診断の補強対策も示している。補強費用は、既往診断に比べ大幅に抑制され、60%の工事費削減が図られた。
