自然流下式TVカメラによる長スパン大口径幹線管渠内面調査技術

復建調査設計株式会社
 保全構造部
 古市 昌平

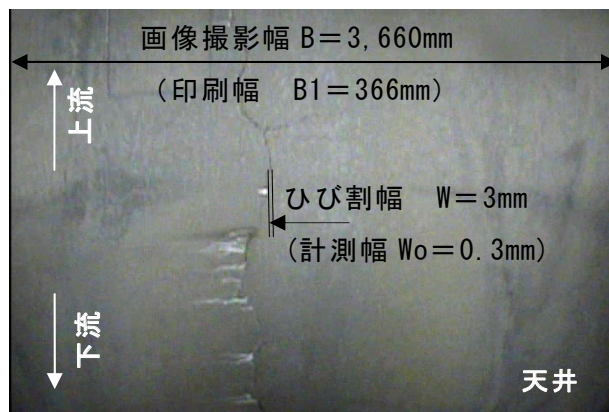
写真-7 画像によるひび割れ計測事例

水路トンネル天井映像(撮影幅 B=3,660mm、カメラから天井までの距離約 2.0m)を、縮尺 1/10(印刷幅 B1=366mm)で印刷し、ひび割れ幅を計測した結果、 $W_0=0.3\text{mm}$ となった。カメラから天井までの距離約 2mの場合では、実際のひび割れ幅(W)は、 $W=W_0 \times B \div B1=3\text{mm}$ と計算(写真-7)される。画像の状況にもよるが、写真-7のひび割れの画像状況から、 $W=2\text{mm}$ 程度のひび割れであれば検出が可能と考えられる。

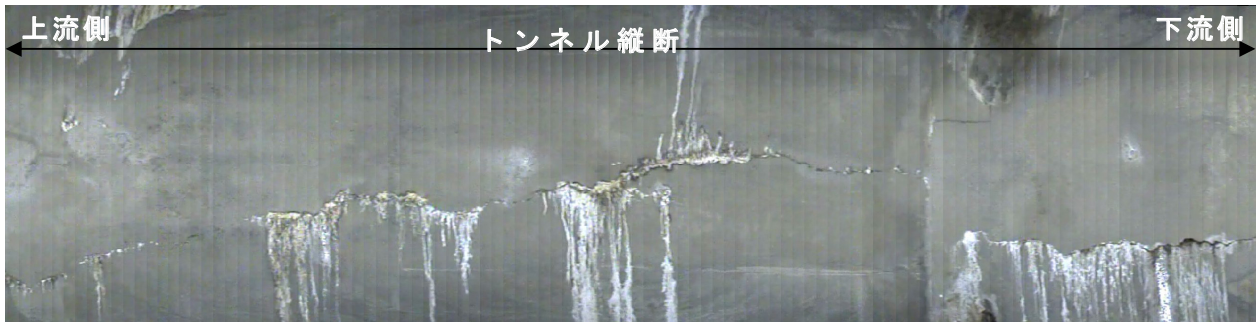
写真-8 天井カメラ展開画像作成例

調査ロボットが撮影した天井方向映像(動画)から、展開画像(写真-8 天井カメラ展開画像作成例)を作成し、覆工内面の劣化損傷の視認性向上と、健全度診断への適用性の検討を行った。

その結果、トンネル内面の劣化損傷の視認性と検出精度が、動画によるものに比べて格段に向上し、健全度診断の基礎データとして非常に有効であることが分かった。
