熊本地震における水道施設の被害分析 (その1) ～水源地の被害と地震応答解析による検証～

SEISMIC DAMAGE ANALYSIS OF WATER SUPPLY FACILITIES CAUSED
BY THE 2016 KUMAMOTO EARTHQUAKES PART 1:
SEISMIC DAMAGE IN WATER SOURCE AREAS AND THE VERIFICATION
BY SEISMIC RESPONSE ANALYSIS

熊本地震における水道施設の被害分析 (その2) ～杭・井戸の被害検証と現耐震設計法の課題～

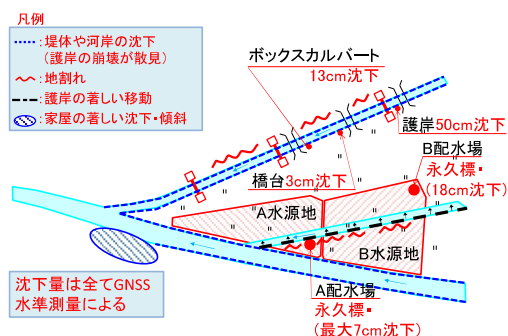
図-2 水源地周辺地盤の変状概要

水源地周辺地盤の変状状況に関して、概況を図-2に示し、主な被害状況の考察を以下に示す。

水源地の地盤変状として、河川に囲まれた水源地の広い範囲において顕著な地盤沈下が確認された。沈下の程度は、写真-1や写真-2に示すように、特に河川や用水路近傍において大きい傾向が見られたが、その要因としては護岸の移動・崩壊による河川側への土の側方

移動や盛土などのゆすり込み沈下によるものが考えられる。液状化による大規模な側方流動の影響については、地域の地質調査結果などによれば液状化層は河床以深にあることから支配的ではないと考えるが、既往の調査資料⁹⁾などからはこの地域で液状化が確認された箇所も散見されることから完全に否定できない。また、既往の文献¹⁰⁾¹¹⁾によると、この地域の地表付近にある火山灰質系粘土は鋭敏比が大きく、地震の揺れ回数増加に伴う強度低下が顕著なことから、連続する地震の影響もあって、強度を大きく失い変状したことも考えられる。さらに、橋台や水門構造付近に局部的に顕著な地盤沈下や護岸崩壊が見られる箇所もあり、こういった箇所では構造物築造時のゆるい埋土や盛土地盤の変状も考えられる。このように、地盤変状のメカニズムは複雑であり、現状ではこれを科学的に明確にし、設計実務において想定することは困難なようである。

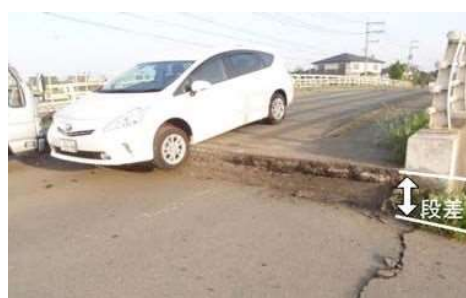
写真-3 道路橋と背面地盤の段差¹²⁾

このような地盤変状に伴う被害としては、写真-3に示すように道路橋と周辺地盤の段差が大きくなり人や車の通行が困難になったことが挙げられるが、水道施設においても、この地盤変状が要因と考えられる水管橋の被害が複数確認された。

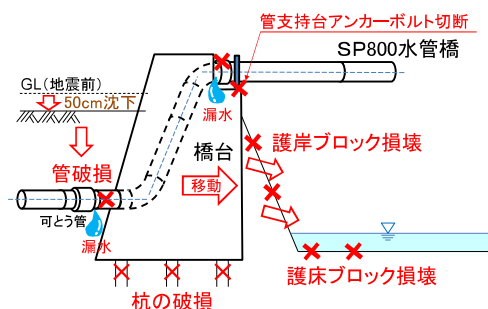
図-3 水管橋被害イメージ

その例として、A水管橋では図-3や写真-4、5、6に示すように橋台の周辺地盤変状に伴う水管橋の橋台取り付け部の埋設管路の損傷・漏水や、図-3や写真-6に示すような橋台の移動に伴う水管橋本体の支承部と伸縮管の損傷・漏水などが確認された。また、橋台取り付け部の埋設管路の損傷はC水管橋でも確認され、橋台の移動に伴う水管橋本体の被害はB水管橋でも確認された。

なお、水管橋本体には地震の強い揺れに伴う慣性力の作用による損傷被害は確認されず、主に地盤や橋台の変位による被害であったと考えられる。

一方、図-3に示すような水管橋の橋台移動は、基礎杭が破損し生じたものと考えられるが、橋台周辺地盤の変状として護岸崩壊などによる河川側への土の移動による影響が大きいものと考えられる。設計実務では、橋台の安定性や基礎杭の耐震設計に震度法を適用することが多く、こういった地盤の変位を考慮することは少ない。よって、設計実務においては、橋台周辺地盤による地震作用が大きいと判断できる場合は、地盤—構造連成系モデルの適用などにより、それらの影響を詳しく評価する必要がある。ただし、複雑な地盤変状を設計実務においてモデル化することが困難な場合もある。そこで、こういった大きな地盤変状が想定される場合は、橋台が移動することによる影響により水管橋の管路部が変形することは許容するも、脱管や漏水は防止し通水機能の維持と二次災害の防止ができるよう、延性に富んだ大きな相対変位にも対応できる伸縮可とう管の採用など柔軟な対応が必要と考える。

なお、A水管橋の漏水被害は、4月16日の本震後に確認したものであり、前震時には管からの漏水などの顕著な変状は確認していないとのことである。そのため、地盤の変状と同様に地震が連続したことにより、水管橋の被害が大きく拡大したことも考えられる。

これらの構造物取り付け部の管路被害は、東北地方太平洋沖地震においても多く確認された被害¹⁾であるが、対策としては、十分な相対変位量をもった伸縮可とう管などの設置が考えられる。ただし、前述したように、設計実務において、今回のようなメカニズムが明確でない地盤変位量を想定することは困難であり、それをもとにした管路の相対変位量の想定も困難である。このようなことから、予測困難な地盤変状の影響を受けて管路が大きく変形（塑性）し通水断面が縮小したとしても、脱管・漏水には至らず通水機能が維持できる伸縮可とう管や管継手材料の採用など、地震時に要求される性能に応じた柔軟な対応が必要と考える。

また、水管橋の橋台付近の地盤変状が著しい箇所では、現状では漏水が確認できなくても、取り付け部の相対変位量が伸縮可とう管の許容値に達していることも想定される。そのため、それらの調査やその結果によっては管路更新などの対応が必要と考える。

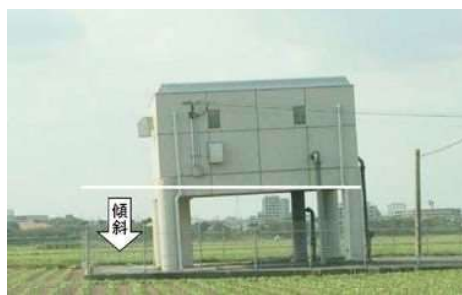
写真7 井戸ポンプ室建屋 A の傾斜・沈下

ただし、前述したようにA水源地、B水源地の井戸施設の多くが写真-7、8に示すように、井戸ポンプ室建屋（図-4参照）の傾斜・沈下や、写真-9に示すように建屋内にある井戸ケーシング（沈下していない）頂部との段差が生じたことによる管路などの設備被害により長期間の運転停止を余儀なくされた。これらの被害により、熊本市ではA水源地における8か所の井戸のうち、1か所のポンプ室建屋、B水源地における10か所のうち7ヶ所のポンプ室建屋の全面更新を計画するといった甚大な被害となった。

この井戸ポンプ室建屋の傾斜や沈下による原因は、建屋の柱などの構造体には、軽微なひび割れは確認できたが顕著な変形などは確認されなかったことから、建屋の基礎が沈下したことが考えられる。その要因は、杭の損傷と杭先端の支持層の沈下が疑われる。ただし、この建屋の基礎杭と同じ地層を支持層として、この建屋に比べ自重が大きい多くの水道構造物には、沈下や傾斜などの被害が全く確認されなかったことから、支持層のそのものの沈下ではなく、図-5のイメージ図に示すように杭本体の甚大な損傷により、建屋の傾斜や沈下被害とそれに伴う設備類の被害が生じたものと

なお、この取水ポンプ室建屋の著しい傾斜は、地域住民へのヒアリングによると、4月16日の本震後に確認できたものであり、地震が連続して発生したことにより被害が拡大したことも考えられる。

一方、写真-7の井戸本体のケーシングについても、カメラを井戸内に挿入したが、現時点ではケーシングの破損は確認されていない。また、別の井戸では地下約160mの箇所でのスクリーン損傷（原因を分析中）が確認され、その他3箇所でのケーシングの損傷が確認された。（原因を分析中）

考える。今後、熊本市では、建屋の更新工事を実施する際に、現状の構造物取り壊し時に、杭の損傷状況を確認する予定である。

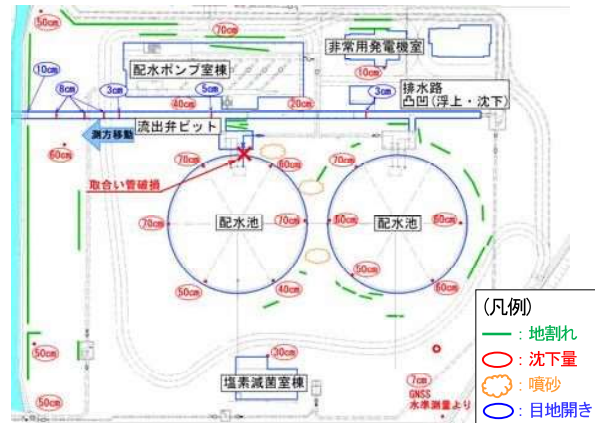
図-6 A配水場の被害状況

A配水場では、これらの建築物や配水池に機能上問題となるようなひび割れなどの損傷被害はなかった。また、傾斜や沈下被害も確認されず、図-6に示すように配水池から流出する管路の損傷被害が最も機能に影響を与えた被害であった。

この被害は構造物取り付け部の管路被害であるが、この要因は被害状況から配水池と流出弁室の地震時挙動の違いや、流出弁室の基礎杭の損傷による移動に対して、両施設の間に伸縮可とう管が設置されておらず、管路がこれらの相対変位に追従できなかったことが考えられる。この被害事例からも、構造物取り付け管路部における対策が重要なことがわかる。なお、この管路部の被害も本震時に生じたものである（要確認）。また、図-6や写真-11に示すように主に構造物周辺の地盤地下が顕著であった。これにより、地表面付近に埋設された塩素注入管路の損傷被害を招いたことなどから、耐震設計の実務において、注目すべき被害である。このような構造物周辺付近の地盤沈下のメカニズムとして、まず、図-7に示すように地震後に行った配水池周辺の掘削調査により、構造物基礎付近以下の地層の沈下は確認されなかった。同じく地震後の地質調査結果より、図-7に示すように構造物基礎より上部の表層付近の粘土層は過圧密状態であったことから一般には粘土層の沈下は考えにくい。そして、液状化による噴砂は極めて局部的であり、図-7に示すように構造物周辺の埋戻し土の液状化現象に伴う沈下の影響は小さい。このようなことから、図-6に示すような地表面の地割れの発生状況や、場内の排水路が用水路の方向に大きく水平移動している状況なども踏まえ、埋戻し土や盛土などの比較的緩い地層のゆすり込沈下や護岸への移動に伴う地盤沈下などが主な要因と考えられる。

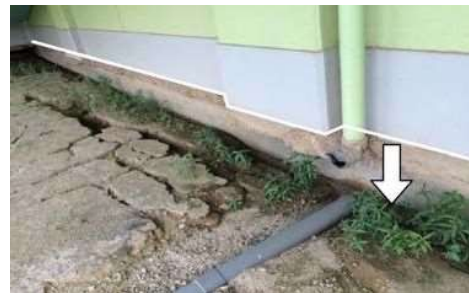
写真-11 構造物周辺の沈下状況

この配水場のように浄水場などでは地表面付近に機能上非常に重要な設備（電機ケーブル、電柱、薬品移送管路等）や水道管路が設置されているケースも多いことから、従来の設計では考慮することのないこれらの埋戻し土や盛土、及び周辺に護岸がある場合は、地盤に対する検討や対策も重要と考える。

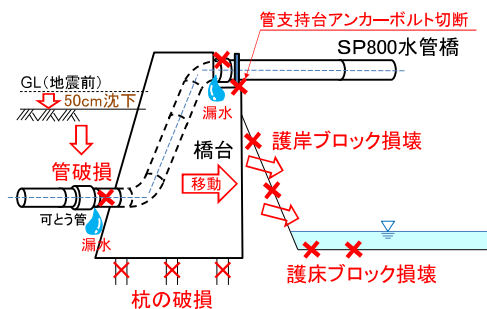
図-3 水管橋被害イメージ

被害事例として、A水管橋では図-3や写真-1、2に示すように橋台の周辺地盤変状に伴う水管橋の橋台取り付け部の埋設管路の損傷・漏水や、図-3や写真-2に示すような橋台の移動に伴う水管橋本体の支承部と伸縮管の損傷・漏水などが確認された。また、橋台取り付け部の埋設管路の損傷はC水管橋でも確認され、橋台の移動に伴う水管橋本体の被害はB水管橋でも確認された。なお、水管橋本体には地震の強い揺れに伴う慣性力の作用による損傷被害は確認されず、主に地盤や橋台の変位による被害であったと考えられる。

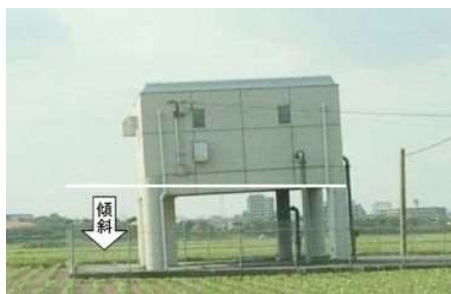
写真-3 井戸ポンプ室建屋Aの傾斜・沈下

前述したようにA水源地、B水源地の井戸施設の多くが写真-3、4に示すように、井戸ポンプ室建屋（図-4参照）の傾斜・沈下や、建屋内にある井戸ケーシング（沈下していない）頂部との段差が生じたことによる管路などの設備被害により長期間の運転停止を余儀なくされた。これらの被害により、熊本市ではA水源地における8か所の井戸のうち、1か所のポンプ室建屋、B水源地における10か所のうち7ヶ所のポンプ室建屋の全面更新を計画するといった甚大な被害となった。

この井戸ポンプ室建屋の傾斜や沈下による原因は、支持層のそのものの沈下ではなく、図-5のイメージ図に示すように杭本体の甚大な損傷により、建屋の傾斜や沈下被害とそれに伴う設備類の被害が生じたものとする。今後、熊本市では、建屋の更新工事を実施する際の現状の構造物取り壊し時に、杭の損傷状況を確認する予定である。

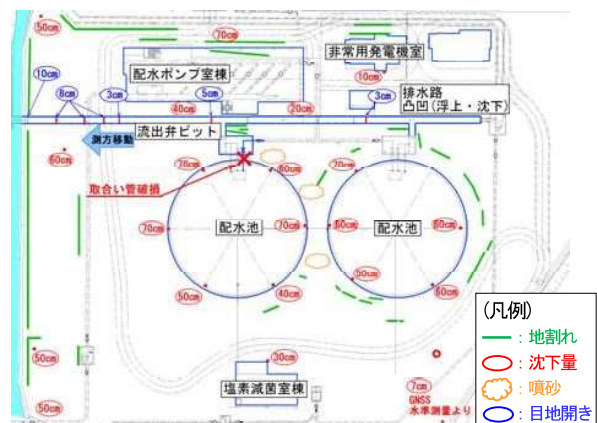
図-6 A配水場の被害状況

A水源地のA配水場の被害状況に関して、各種調査結果を図-6に示すが、これらの建築物や配水池に機能上問題となるようなひび割れなどの損傷被害はなかった。また、傾斜や沈下被害も確認されず、図-6に示すように配水池に接続する管路の損傷被害が最も機能に影響を与えた被害であった。この被害は構造物取り付け部の管路被害であり、この要因は被害状況から配水池と流出弁室の地震時挙動の違いや、流出弁室の基礎杭の損傷による移動に対して、両施設の間に伸縮可とう管が設置されておらず、管路がこれらの相対変位に追従できなかったことが考えられる。

また、図-6に示すように主に構造物周辺の地盤地下が顕著であった。これにより、地表面付近に埋設された塩素注入管路の損傷被害を招いたが、図-7に示すように地震後に行なった配水池周辺の掘削調査では構造物基礎付近以下の層の沈下は確認されなかった。

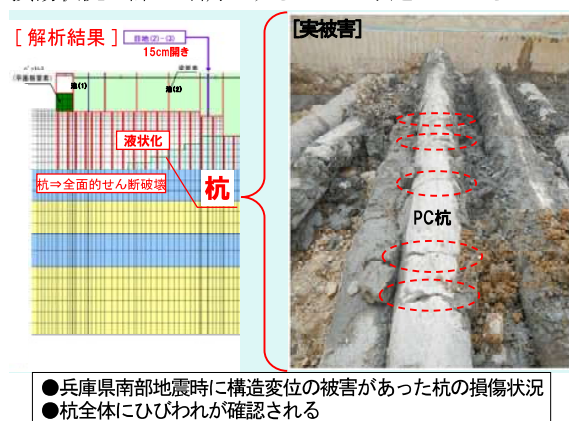
写真-5 液状構造物の杭被害例と解析結果

同様の液状化層にある杭の被害事例として，過去の地震において上部構造物の傾斜が見られた水道池状構造物の杭を引き抜いたところ，写真-5に示すように液状化層全体に渡って杭のせん断破壊とみられる著しい

損傷が確認されている。この事例においても今回と同様の手法を適用し検証解析を行った結果，実際の被害と整合する結果となっている。

このようなことから，液状化層のような大きなひずみを生じる付近の杭の損傷被害は甚大であり，水道施設の水槽構造物や建築物の杭の設計実務においては，設計指針¹²³⁴⁾に沿って従来多く適用される震度法ではなく，地盤のひずみや応答変位を詳しく表現することが重要であり，特に液状化層付近の地盤のひずみ量は地盤の地震応答解析結果などをもとに詳しく評価し，杭などへの地震作用として適切に考慮する必要があると考える。
