2018/7/6 水コン協第28回技術研究発表会

熊本地震における 水コン協会員現地本部の災害復旧支援

株式会社 日水コン

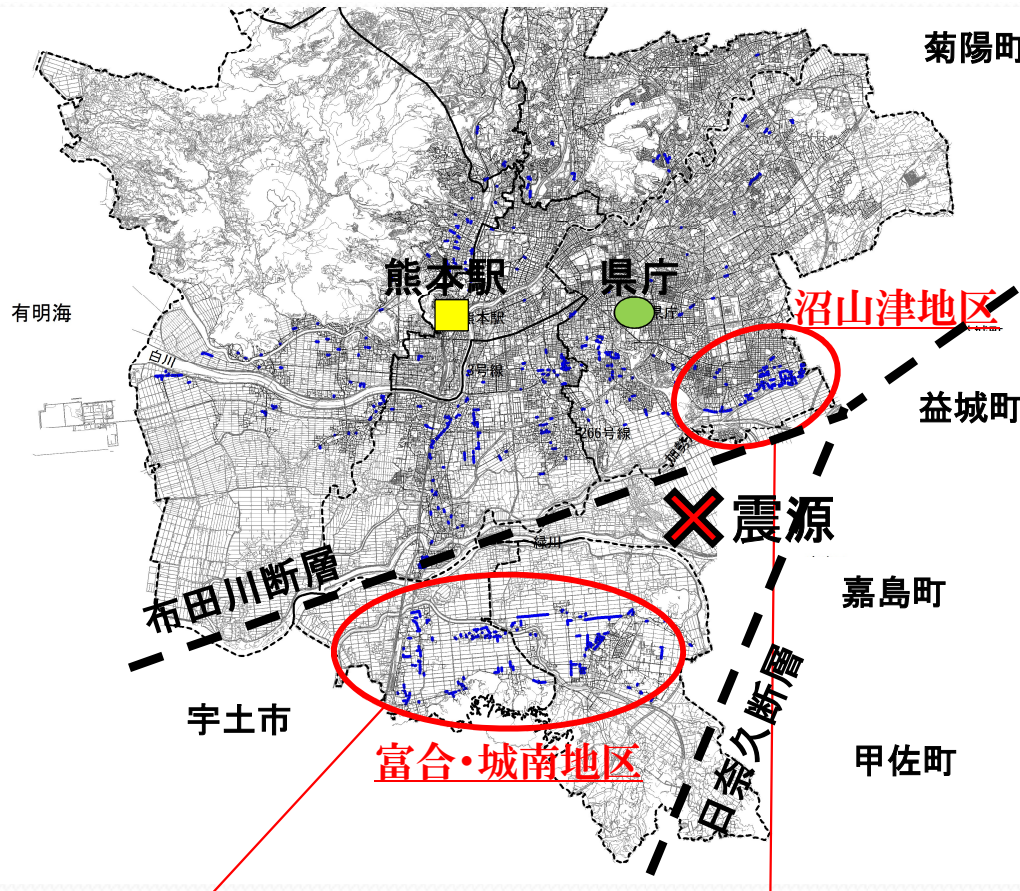
【たるみ・蛇行状況】
(全管種)

たるみ・蛇行が多く見られた(主に塩ビ管)。

震源に近く被害は大きかったが、被害全体に占めるたるみ・蛇行の割合は少なかった。

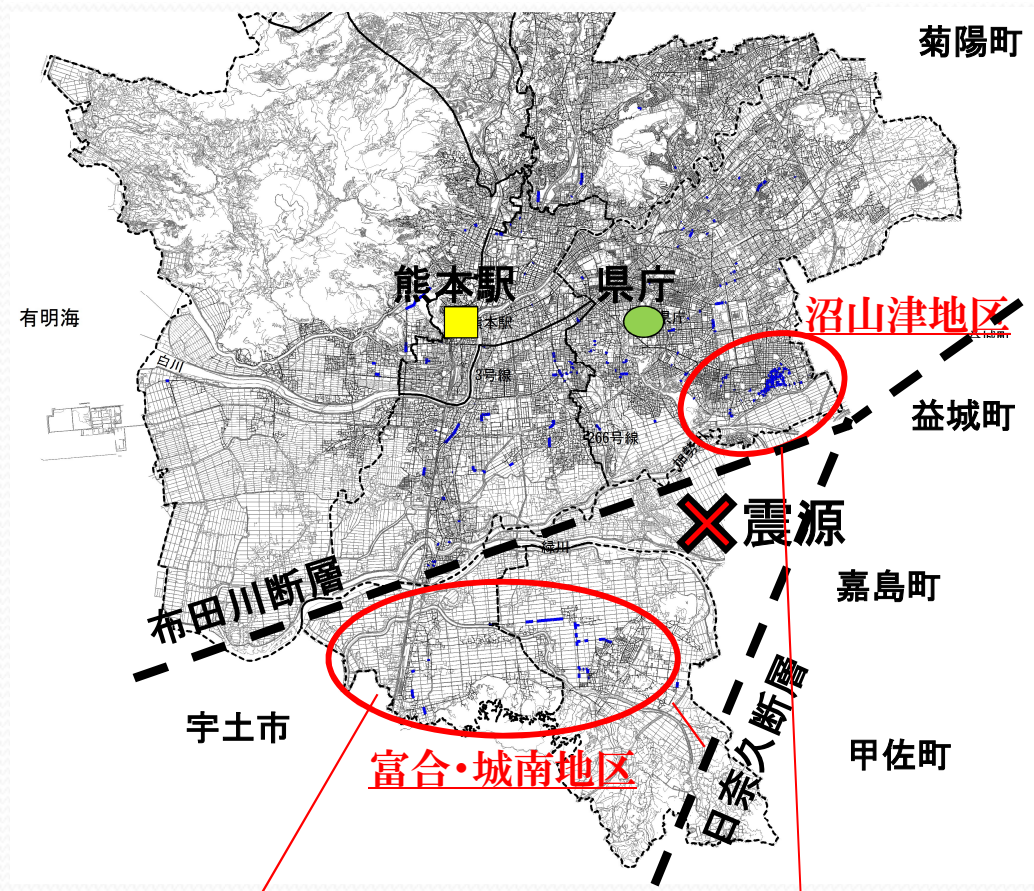
【管周面方向の亀裂・破損状況】
(ヒューム管及びボックスカルバート)

たるみは多く見られたが、管周面方向の亀裂・破損は少なかった。

震源に近く、震度が大きかった地域で、管周面方向の亀裂・破損が多く見られた(継手ズレも同様)。

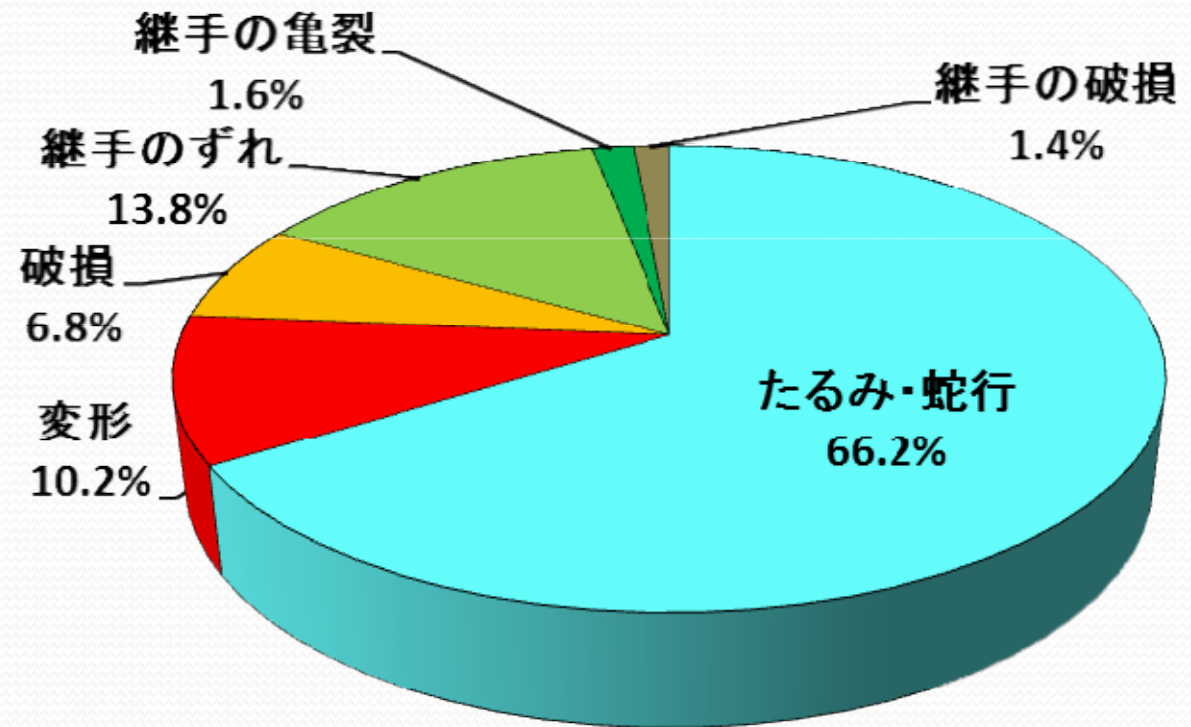
樹脂管の被災項目別割合(スパン数割合)

- ・たるみ・蛇行による被災が最も多かった。
- ・継手ズレ、変形(扁平)が各々1割以上を占めている。
- ・地震動が起因と想定される樹脂管の破損も一部で見受けられた。

⇒たるみ・蛇行が大半を占める結果は、過去の巨大地震による樹脂管(塩ビ管)の被災傾向と同様であった。

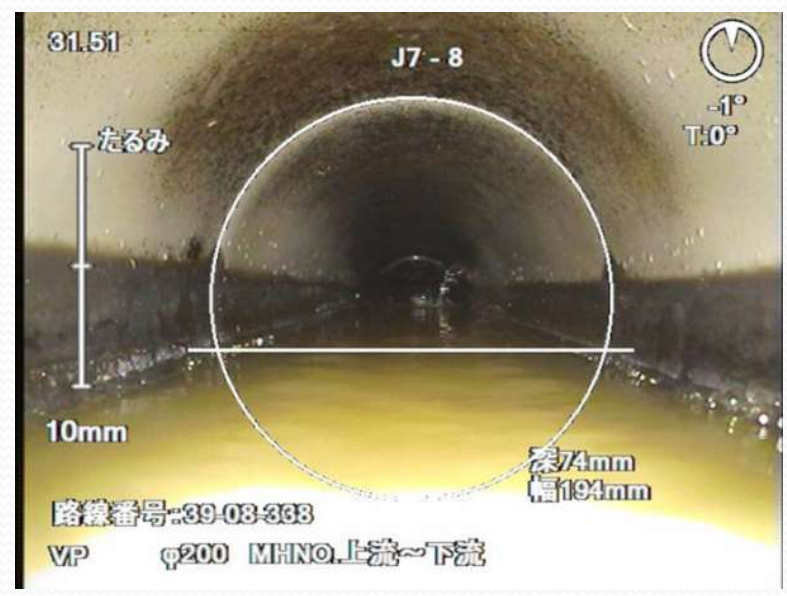
たるみ

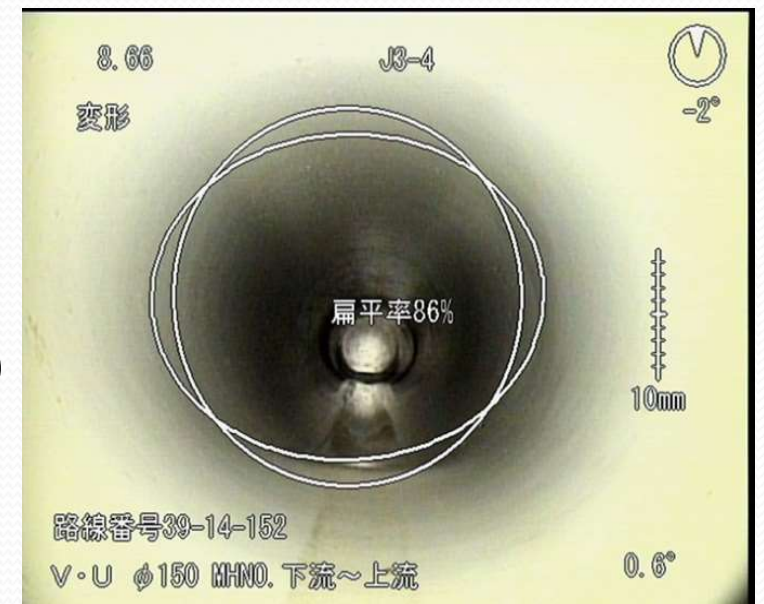
変形 (扁平)

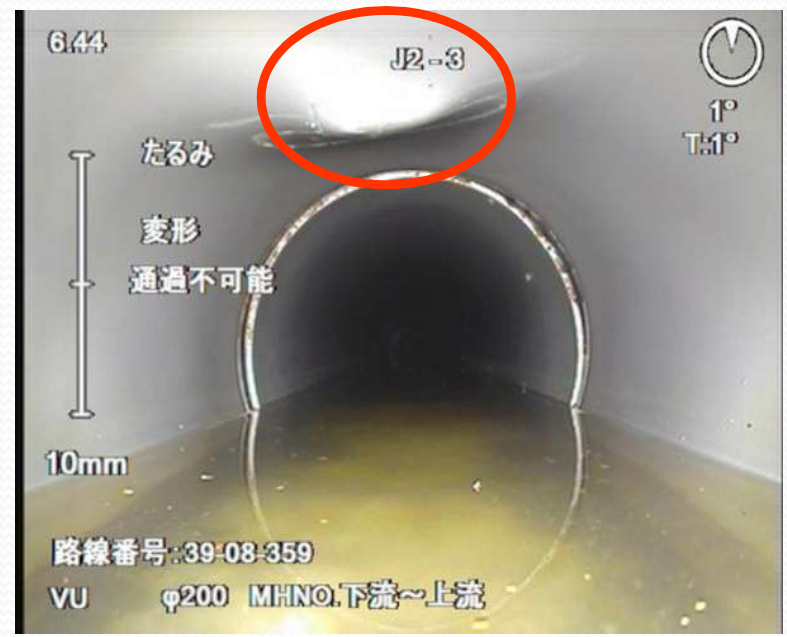
変形

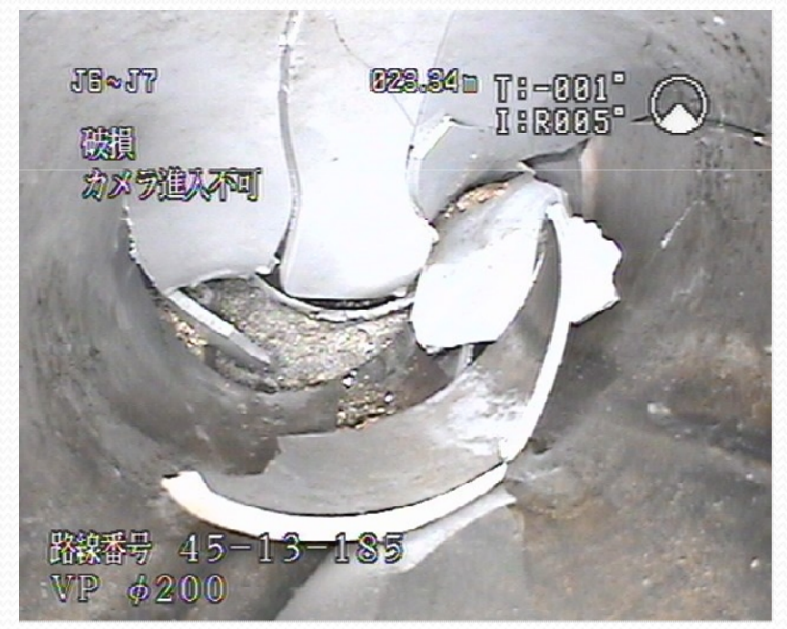
破損

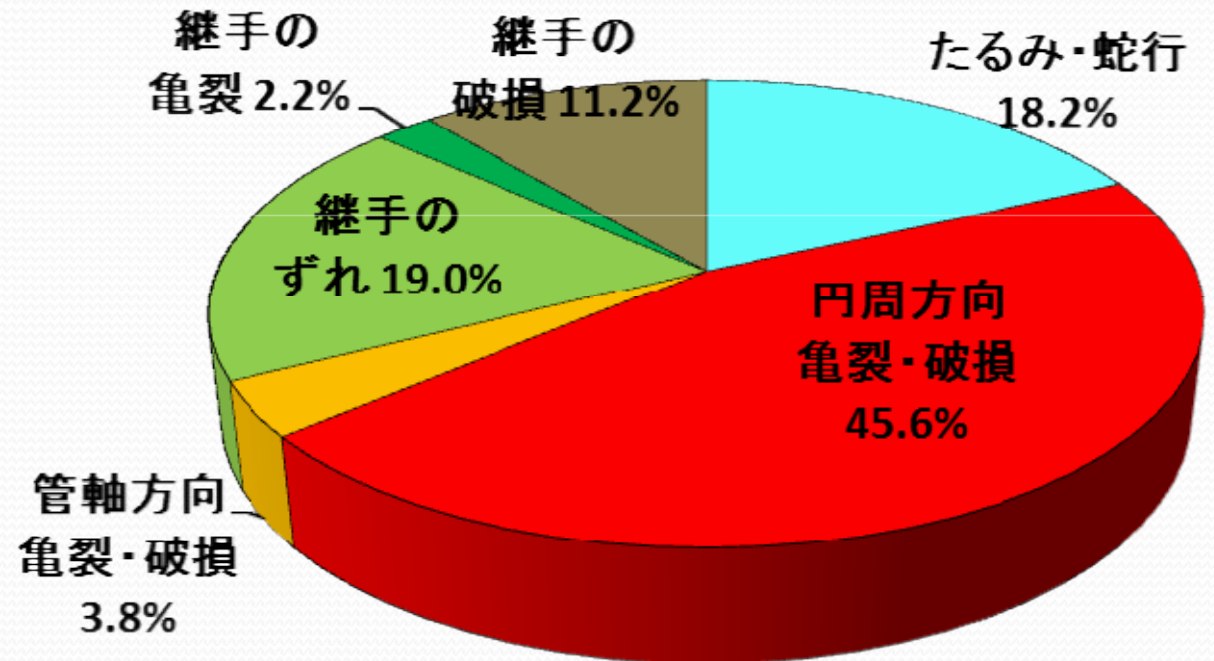
コンクリート管の被災項目別割合(スパン数単位)

- ・ **たるみ・蛇行**による被災は2割程度であり、樹脂管に比べて少なかった。
- ・ **円周方向の亀裂・破損**が約半数を占めている。
- ・ **継手部の破損・亀裂・ズレ**で、3割程度を占めている。

⇒ **円周方向の亀裂・破損**が多い結果は、既往の直下型地震によるコンクリート管被災傾向と同様であった。

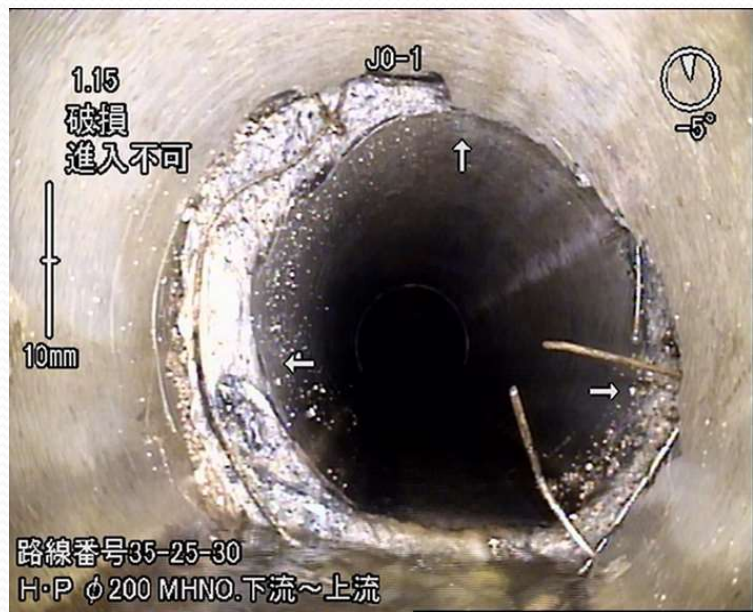
破損

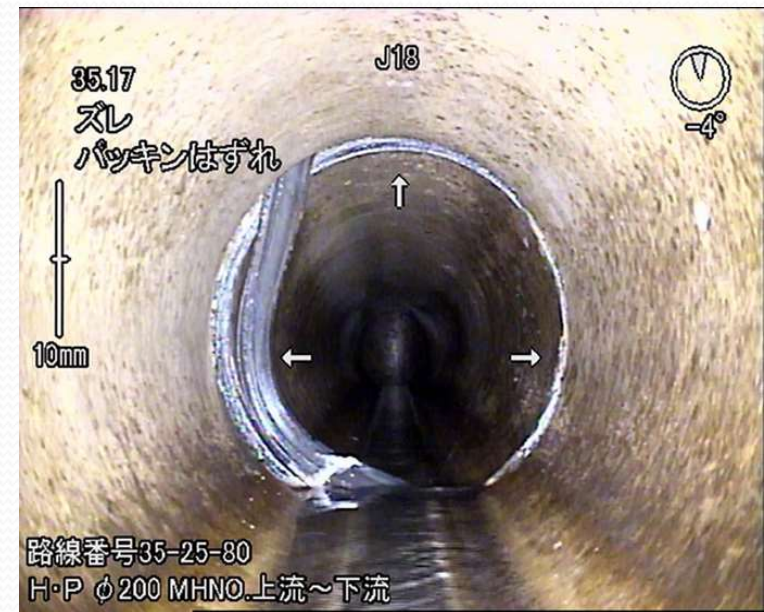
継手のズレ

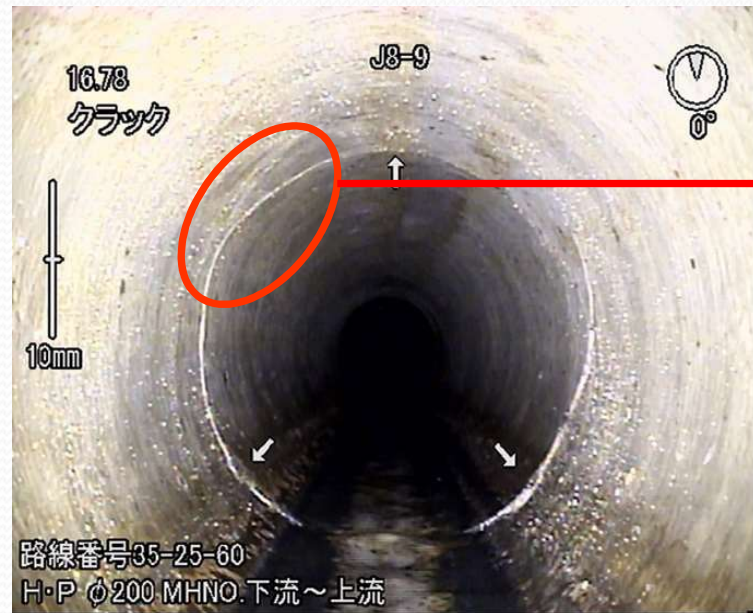
亀裂

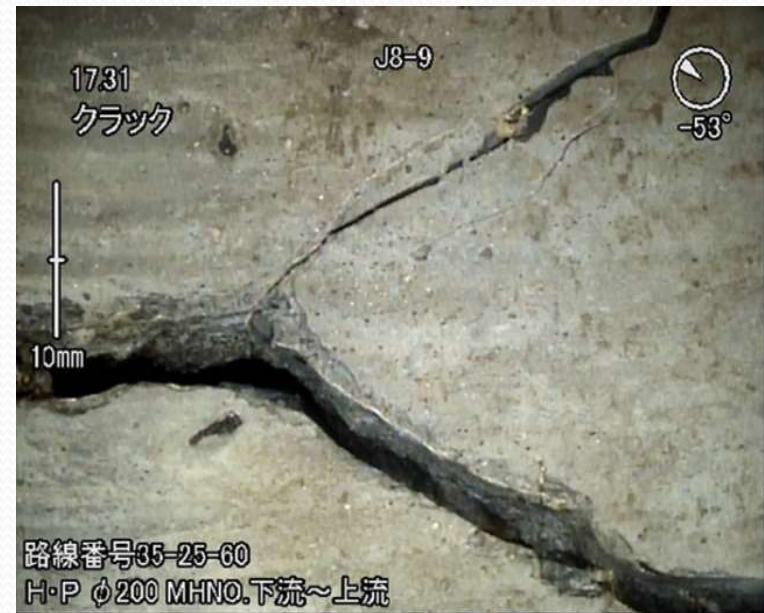
亀裂 (拡大)

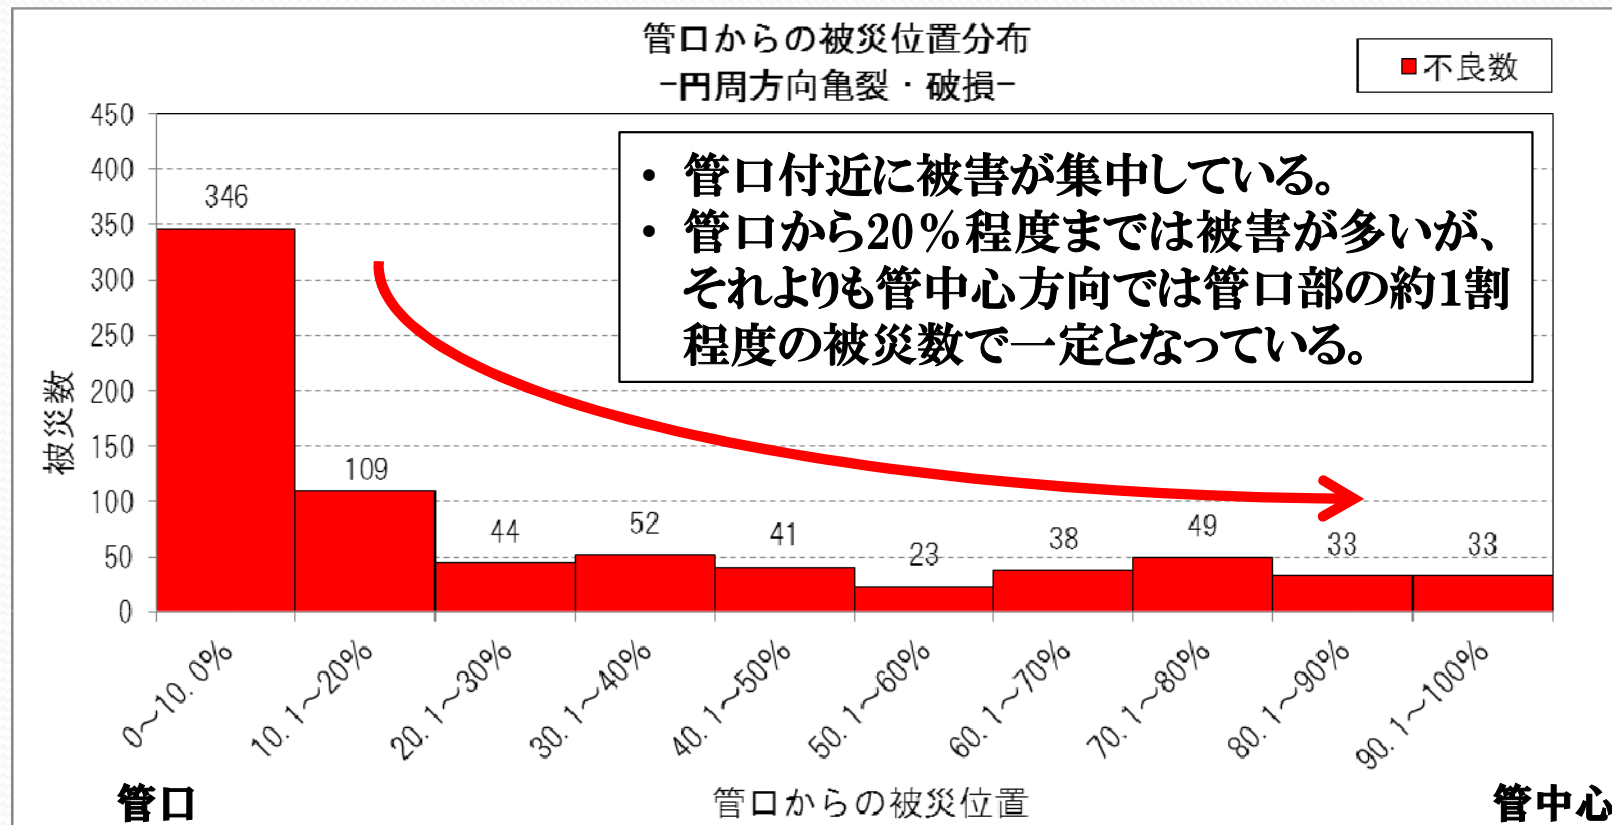
- ・ 円周方向の亀裂・破損は、管口付近で被害が多く見られた。
- ・ 管中心方向に向けては、管口から20%の位置以降で一定の被害となっていた。

⇒ 平成28年熊本地震においても、管口付近に被害が集中していることから、管口部の耐震補強の重要性を改めて確認できた。

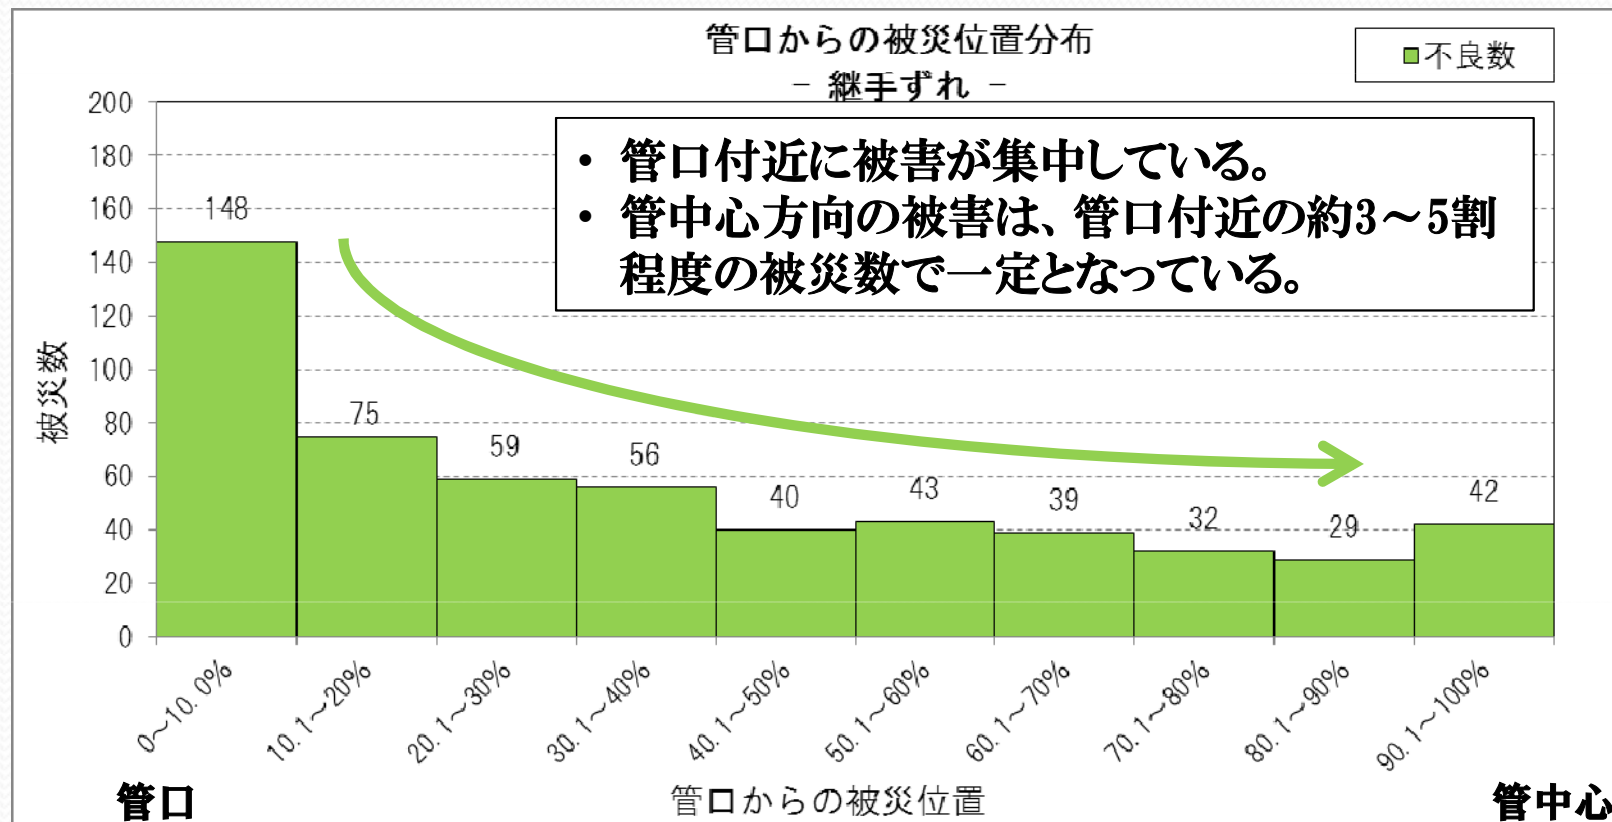
- 継手ズレも、円周方向の亀裂・破損と同様、管口付近での被害が多く見られた。
- 管中心方向でも、円周方向の亀裂・破損に比べると被害が多い傾向がある。

⇒ 継手ズレは、管円周方向の亀裂・破損と比較して管中心方向でも被害が発生（スパン全体で発生）しており、管と管の継手部における耐震補強の重要性を確認できた。
