## 高解像度カメラを用いて水管橋の点検を実施した業務事例

オリジナル設計(株) 東日本支店 新潟事務所 家井拓也

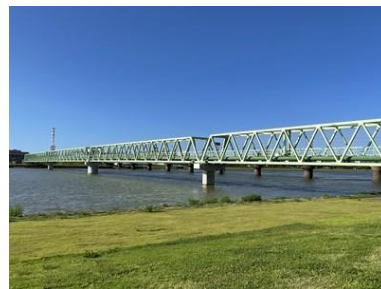
写真-1 水管橋全景

形式 : 4 径間トラス橋 (写真-1)  
橋長 : 283.5m  
添架管 : 塗覆装鋼管 φ 600 mm×2 条  
竣工年 : 1984 年  
点検前の損傷状態 : 構造自体の大きな損傷は認められない。  
塗装の所々に錆が発生している。
