事例報告 上水道事業の新たな展開 ～「維持管理時代」のその先へ～ 宮古市における水道事業の新たな事業展開 (災害復旧に関して)

宮古市/上下水道部/施設課/課長 **三浦 義和**

3. 平成28年台風10号による大雨と暴風、波浪

4. 水道施設の被害状況

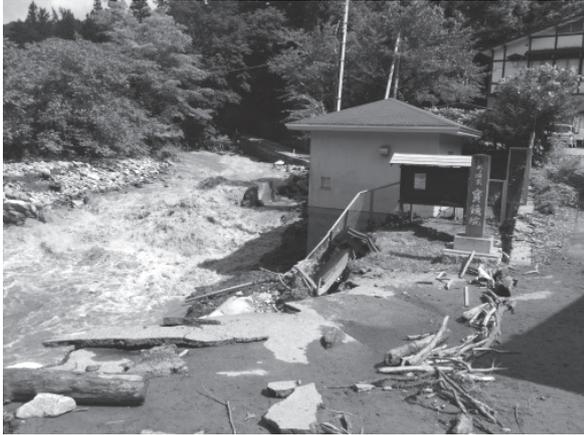
写真-1 和井内ポンプ場

水道施設において、台風10号による被害の多くは、表流水を水源とする新里、川井地区に集中し、大雨に伴う河川の増水による水道施設の損壊や導水管流出等であった。

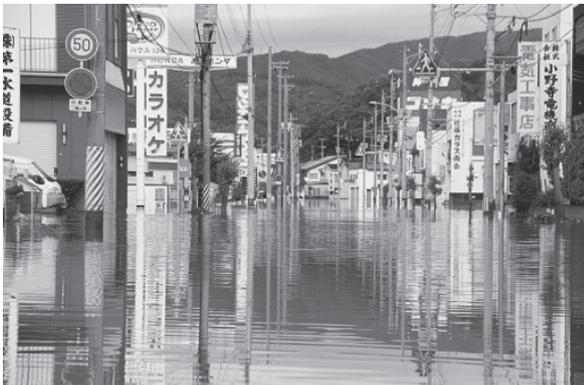
写真-5 市内の被害状況
国道106号冠水状況

台風10号により閉伊川が氾濫し、宮古市と盛岡市を結ぶ大動脈である国道106号が崩落し通行止めとなったことから、新里、川井地区の断水による給水車派遣や被害調査に迅速に対応できない状況であった。

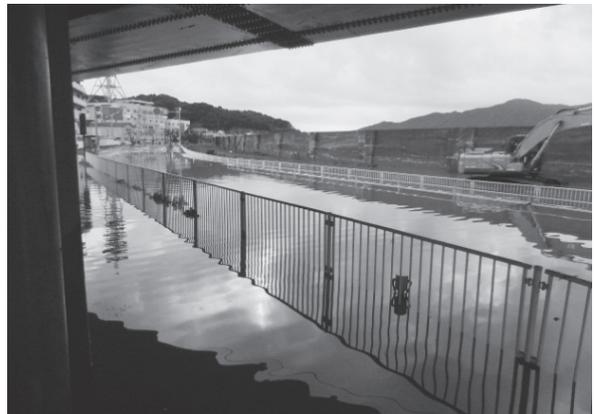
写真-6 国道106号冠水状況

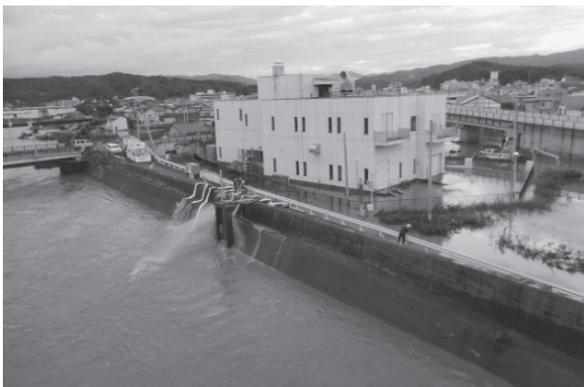
写真-7 ポンプ車による排水状況

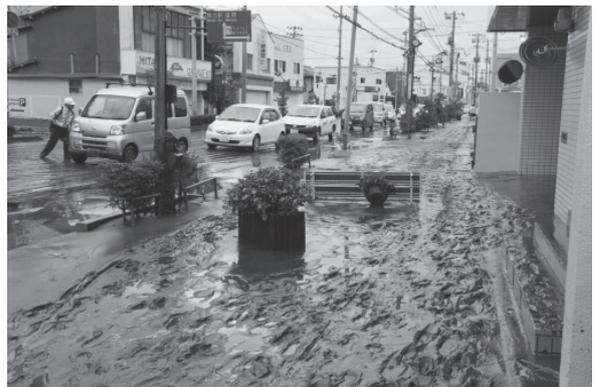
写真-8 市道の水が引いた後

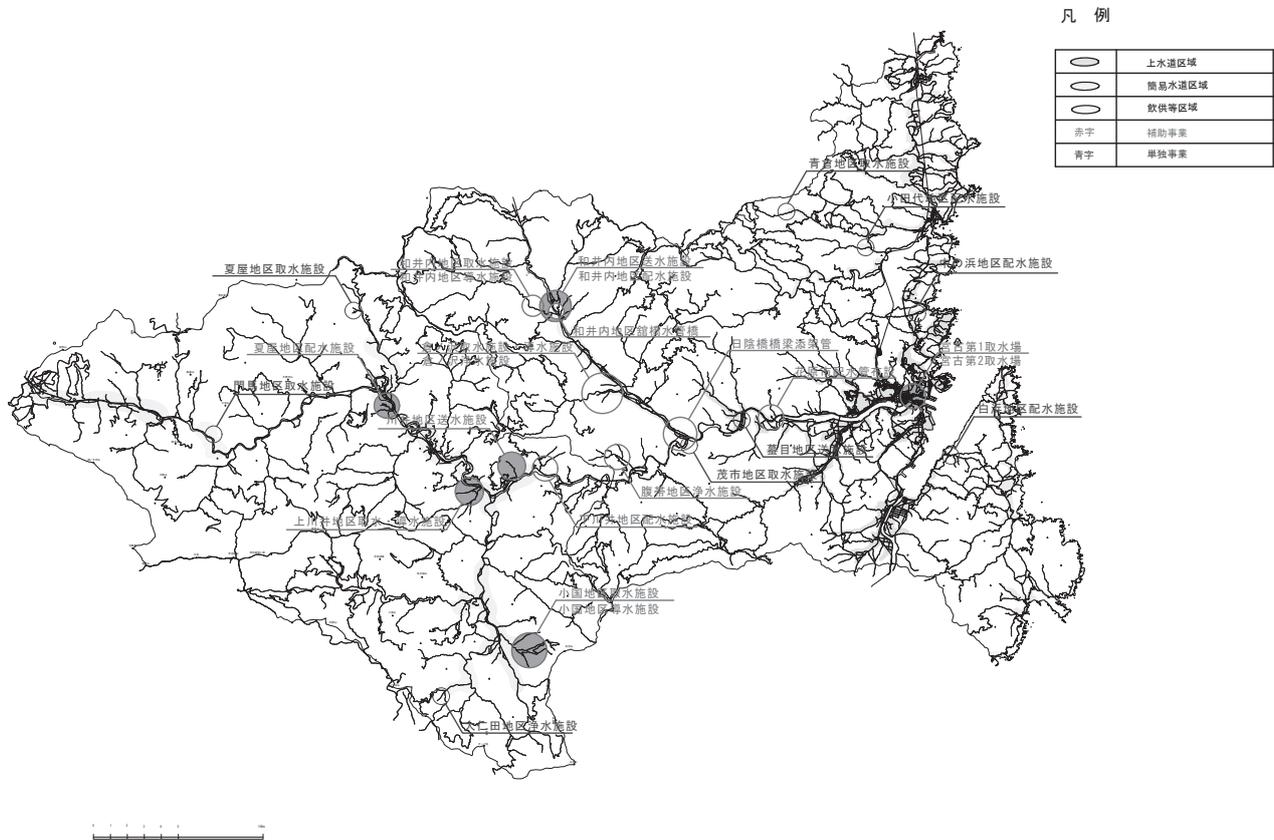
図-2 平成28年度台風10号に伴う水道施設災害復旧事業 位置図

災害調査ののち、応急復旧、仮復旧を行い、本復旧に向け災害査定を受けるが、測量・設計のコンサルタント数社にお願いしたところ、沿岸地区の市町村の多くが被災していることから、なかなかコンサルタントを確保するのが困難な状況であった。

それでも2社ほど確保したが、現地で施設が完全に埋まり、元あった施設の場所すら分からない所もあり、復旧方法の検討に時間を要した。
