東灘処理場とコンサルタントの役割

一般社団法人 全国上下水道コンサルタント協会 (通称 水コン協 AWSCJ)

「東灘処理場とコンサルタントの役割」(説明資料)

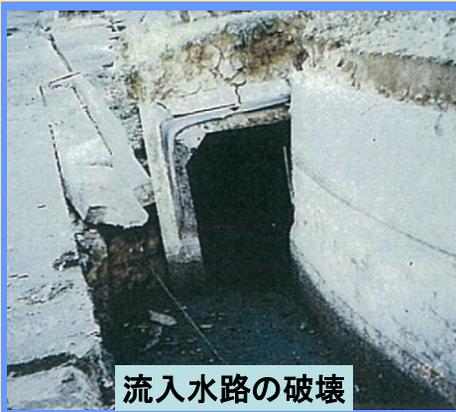
流入水路の破壊

下水道の施設でもっとも被害の大きかった東灘処理場は、流入水路の破壊、処理施設・建築施設の基礎杭破壊、運河護岸崩壊、放流渠破損、水処理施設水没と破損、連絡橋破損、場内舗装大破などが有り、処理機能が完全に停止しました。コンサルタント会社の職員も神戸市の要請により(水、食料、寝袋などを準備・持参し)3日後には現地に入り、今後の予定確認を行い、翌週には第一次調査(外観目視調査:1月24日~26日の三日間)に参加しました。第二次調査は池の水替えや調査に必要な工事などを行いながら、約3ヶ月(1月26日~4月30日)で被害全体のより詳細な把握をし、復旧工事が完了し水処理が可能となることを目標として調査・設計作業を進めました。

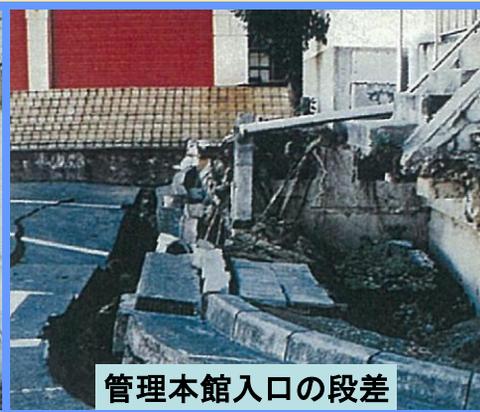
管理本館入口の段差

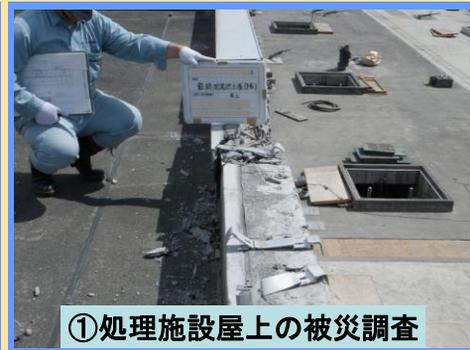
①処理施設屋上の被災調査

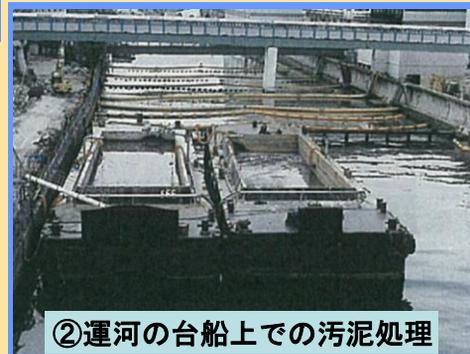
②運河の台船上での汚泥処理

流入水路・処理施設の導水路をとりあえず整備し、放流できる状態、工事車両が通行できる状態にするための検討、工事費の積算を行いました。処理場に隣接する運河にシルクプロテクター(ネ

ット)を設置し、臨時の簡易沈殿池として2月7日に処理を開始しました。その後沈殿池に水流傾斜板、凝集剤注入設備、脱水設備を工事して3月20日凝集沈殿処理を開始し、3月27日には運河の浚渫と汚泥脱水を開始しました。

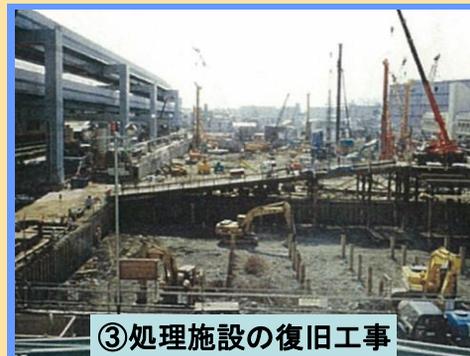
③処理施設の復旧工事

全壊した水処理施設を稼働させるために、全壊した流入渠に替えてダクタイル鋳鉄管で2条化し、破損した導水渠の継ぎ手を鉄板などでふさぎ、破断した池部の伸縮継ぎ手に目地を貼るなどして漏水しないようにし、送水・耐水可能としました。設備は、冠水した機械を工場に持ち帰り、洗浄、乾燥して動く状態を確認して現位置に据え付けました。一方で傾いた建物はそのまま、転倒した設備、切断した配線を修復し、とりあえず水処理を開始することを優先して、約100日の処理停止の後、5月1日全流入量の二次処理を再開しました。コンサルタントはこれらの工事に対するアドバイス、工事発注図、設計書の作成を行いました。また恒久復旧に向け、処理能力不足を解消するため構造物が完成していた南分場4系の設備発注設計を行いました。

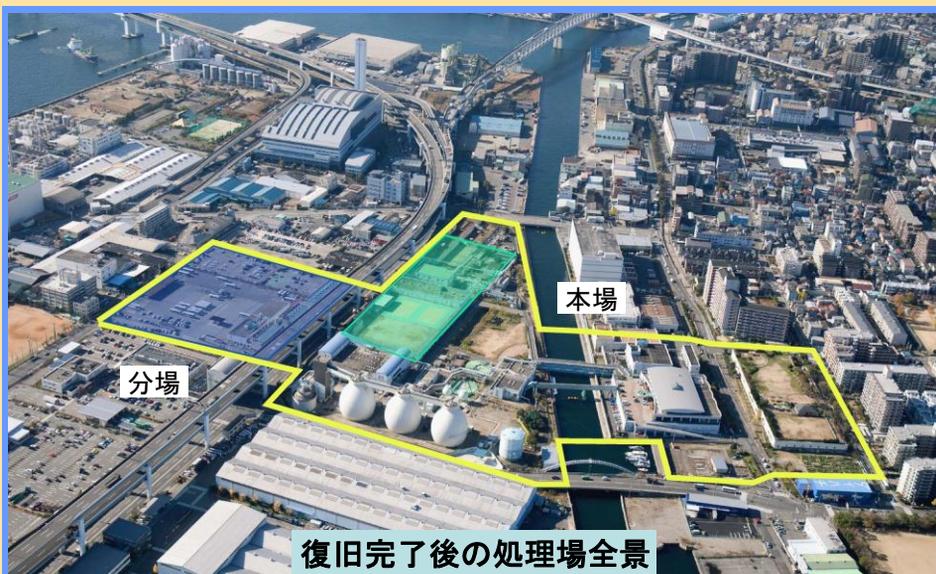
復旧完了後の処理場全景

いかなる災害に対しても安全となる施設とするために検討と議論を重ね、建設中の流量調整池の上部に管理棟を、本場水処理内部スペースに汚泥処理棟(受電、自家発電設備を含む)、水処理施設をコンパクトに配置した設計を行い、復旧工事は平成10年度末に完了し、通水しました。

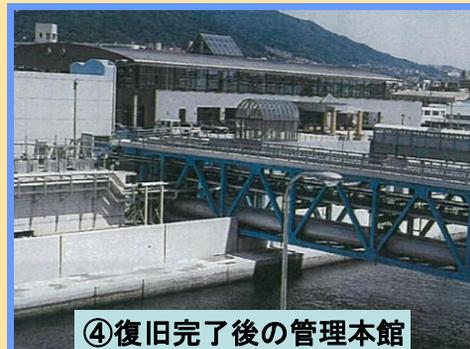
④復旧完了後の管理本館
