## 鉄バクテリア存在下における維持管理を考慮した ステンレスタンクの設計事例

日本水工設計(株) 東京支社 池田春樹

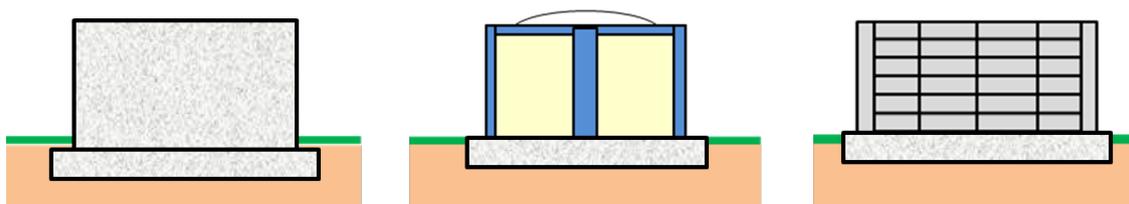
図-1 配水池材質

(1) 鉄筋コンクリート製 (2) プレストレストコンクリート製 (3) ステンレス製

配水池の材質には、鉄筋コンクリート製 (RC 製)、プレストレストコンクリート製 (PC 製)、ステンレス製 (SUS 製) が多く用いられている。なかでも、ステンレスタンクは建設費用が嵩むものの、材質の特性上、腐食が生じにくく、防食対策の必要がないため維持管理性に優れており、RC 製や PC 製と比較してライフサイクルコストを抑えることが可能な場合がある。しかし、原水中に鉄バクテリアが存在し、浄水過程で除去されずにステンレスタンクに流入した場合には、ステンレス鋼材の腐食が懸念される。ここでは、A 市浄水場配水池更新において、鉄バクテリア存在下における維持管理を考慮してライフサイクルコストによる比較を行ったうえで、ステンレスタンクを採用した事例を紹介する。

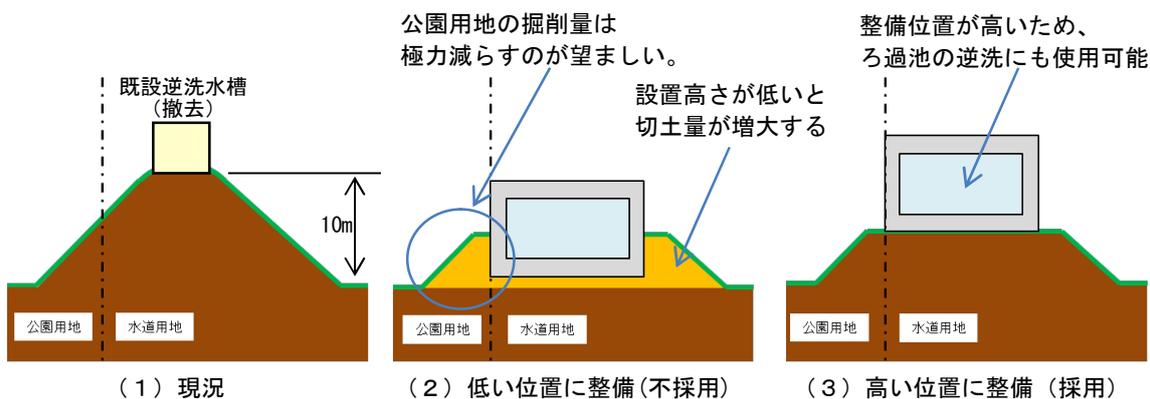
図-2 配水池整備高さ

配水池設置位置は、現況において高さ 10m 程度の丘陵の形状をなしている(図-2(1))。そのスペースに配水池を整備する際の検討を以下に示す。

施工上の観点からは、配水池が低い位置にあると、切土が丘陵の裾に近づくほど切土量が増大し、工期も長くなることが懸念される(図-2(2))。また、切土範囲が水道用地を超えて隣接する公園部分にも及ぶため、本設計においては、切土量を極力減らし、高い位置に配水池を整備することとした。このことにより、配水池は浄水場内にあるろ過池等の逆洗水槽としても使用することが可能となった。

配水池が高い位置にあると、流入ポンプの揚程が増大するため、維持管理費が高む。一方で、配水池の下流には送・配水ポンプを設置するため、流出水の水圧条件はポンプで調整可能であるが、配水池が高い位置にある方が流出においては有利であるといえる。

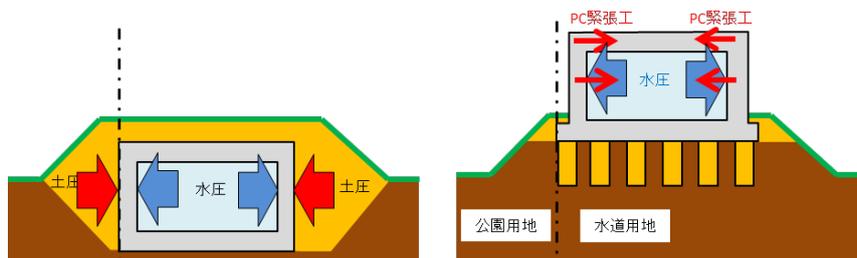
図-3 鉄筋コンクリート製配水池における水圧への対応

土圧により水圧による広がりを抑える。今回は前述の通り採用しない。

土圧が掛からないため、PC 緊張工を行い、水圧による広がりを抑える必要がある。

で水圧による広がり土圧で押さえることができるため構造上有利であるが、前述のように今回は地上式が前提となる。地上式においては、外側に広がろうとするため、その緊張を抑えるために PC 緊張工を計上した。

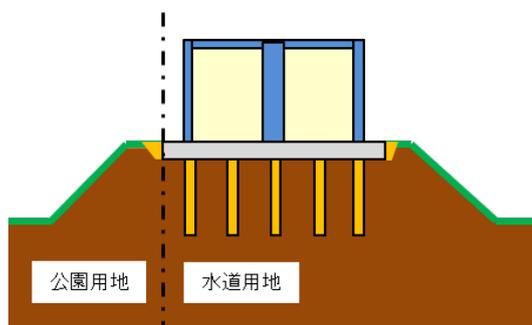
図-4 PC 製配水池建設イメージ

コンクリートに緊張力を与えることで地上式であっても内水圧に抵抗するため、RC 製よりひび割れが生じにくく、壁厚を薄くすることができる。壁を薄くすることで材料費や基礎に掛かる費用を抑えることができる。維持管理は RC 製同様、20 年程度の周期で内外面防食塗装の塗り替えを行う。プレストレスを作用させる工程があるため、施工の難易度が比較的高い。

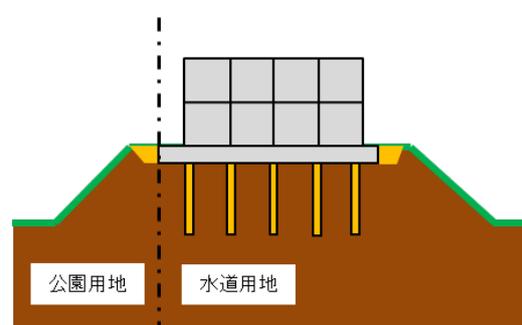
図-5 SUS 製配水池建設イメージ

ステンレス製は重量が軽く、工期が短縮可能であることに加え、材料の耐食性が高いことから、防食塗装が不要となる。なお、他構造形式と比べ材料費が高く、全面ステンレス溶接のため、高い施工技術も必要となる。将来撤去する際には材料のリサイクルが容易である。

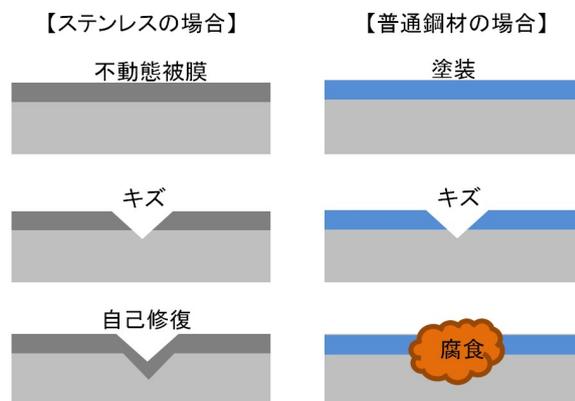
図-6 ステンレスの自己修復機能

ステンレスは鉄 (Fe) を主成分 (50% 以上) とし、クロム (Cr) を 10.5% 以上含む合金であり、表面に不動態被膜と呼ば

れる薄い膜が形成されている。不動態被膜は傷ついて破壊されても瞬時に再生する性質を持っており、このことで高い耐食性が実現されている。(図-6)

ステンレスの腐食の原因について一般的には、表面の不動態被膜が塩素やきず等の原因により破壊され、自己修復が行われる前に内部まで酸化が進行することが知られている。

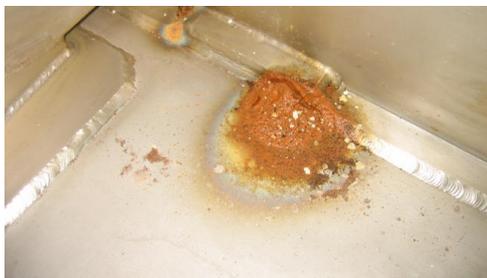
図-7 ステンレスタンク内腐食状況

- ① 鉄分酸化により茶色のスライム (径 15cm 程度、底版端部) が形成されている。
- ② スライム状の鉄錆を除去すると中心に黒い点の腐食が確認されている。
- ③ 水の流れが滞留しやすい箇所 (補強材と壁の間等) で腐食が発生している。
- ④ ステンレスの材質に SUS304 を水中で用いた部分に腐食が発生している。
- ⑤ 地下水と浄水処理済みの表流水の混合水を原水とする配水池内で発生している。
- ⑥ 配水池内の水中には鉄バクテリアが検出されている。(数十個程度/100ml)
- ⑦ 清掃は 3 年に一度程度の頻度で行っている。
- ⑧ 腐食箇所は 20 箇所程度である。

本事例においても、配水池内で鉄バクテリアが水中に溶存している鉄分を酸化し、不溶性の酸化鉄となりステンレス配水池の壁面、底部、補強部材等に沈着することや、材料表面に付着した有機物に鉄バクテリア等の微生物が集合して酸素濃淡電池が形成され、不動態被膜が破壊されたことで、腐食が進行しているものと考えられる。
