## 支援コンサルタントの活動記録（1）

### 金沢市の下水管路の復旧支援 (下水道)

# 七尾市での災害復旧支援（下水道）

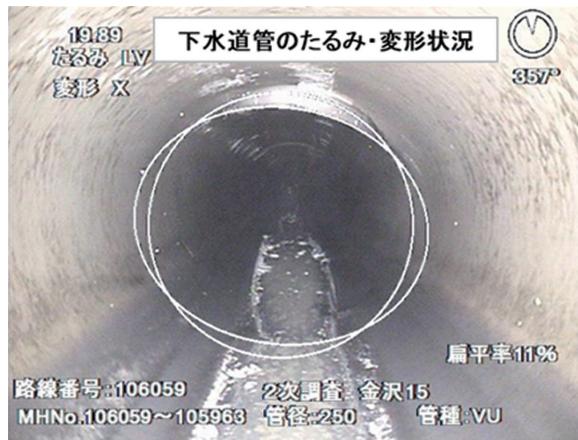
その被害は、たるみ（写真-1参照）、変形（写真-2参照）、亀裂・破損、継手のずれ、人孔浮上（写真-3参照）等でした。また、斜面崩壊による下水管路及び人孔の流出（写真-4参照）も発生しました。

写真-2 下水道管路の被害状況（たるみ・変形）

たるみの被害が確認された管路の復旧は布設替えとし、埋戻し土は改良土を用いて固化を行うこと及び人孔管口部に可とう性継手を設置することにしました。

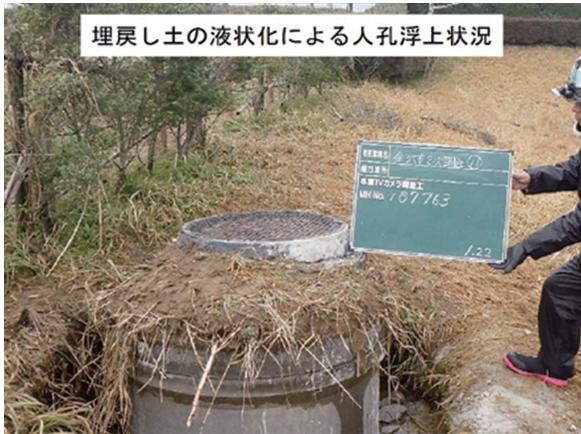
写真-3 下水道管路の被害状況（人孔浮上）

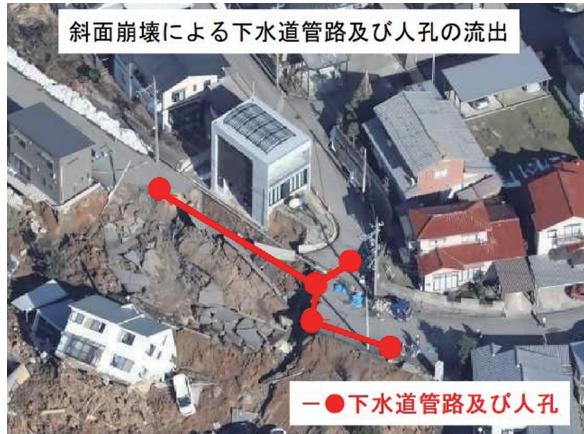
写真-4 下水道管路の被害状況（管路及び人孔流出）

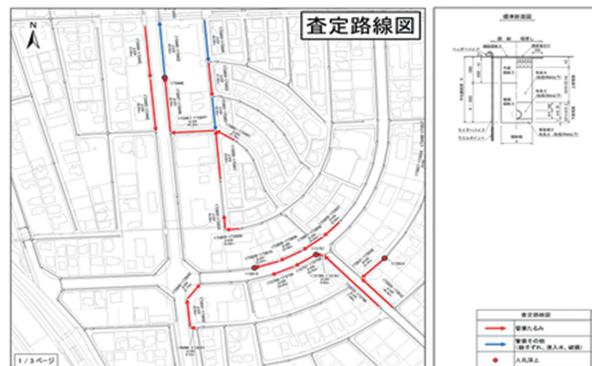
図-3 査定路線図

災害査定図面は、位置図（図-2参照）及び標準断面図を記載した査定路線図（図-3参照）のみを作成しました。従前の災害査定で作成していた縦断面図が不要であったため、査定図面作成時間の短縮を図ることができました。

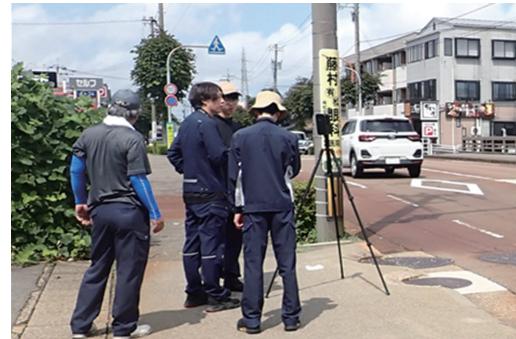
写真-5 マターポート撮影状況

今回の支援活動においては、年度末の繁忙期と現地調査時期が重なったため、通常業務との工程調整が非常に難しく、現地調査時間を確保できないという課題がありました。その対応として、マターポートによる画像撮影（写真-5参照）を行いました。通常は測量調査を行いますが、今回はマターポートで撮影した画像から距離測定等を行うことにより、現地調査の効率化を図ることができました。その後の通常業務においても、マターポート撮影を積極的に取り入れる方針とし、通常の下水管路設計業務だけではなく、ストックマネジメントの業務等にも活用できると考えています。

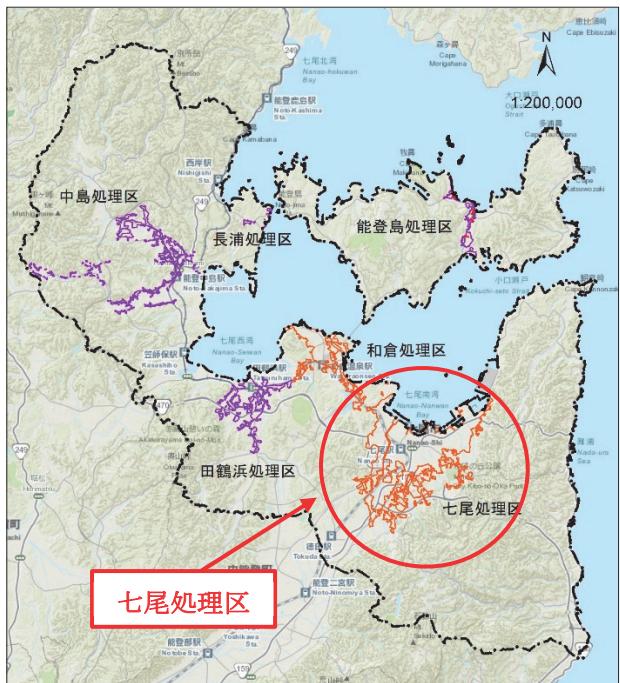
図-1 七尾処理区

令和6年1月1日に発生した「令和6年能登半島地震」における下水道管渠復旧に向けた石川県への支援コンサルタントとして、当社は他2社（株）NJS、日本水工設計（株）を含めた3社で七尾市を担当することになり、社内では担当する処理区分で2班（各3名）体制が組まれました。私の役割は七尾市の七尾処理区を対象とした災害査定図書の作成であり、災害支援自治体と調査会社による被災地での0次、1次および2次調査が完了次第、調査結果をもとに査定図書を作成するというものでした。

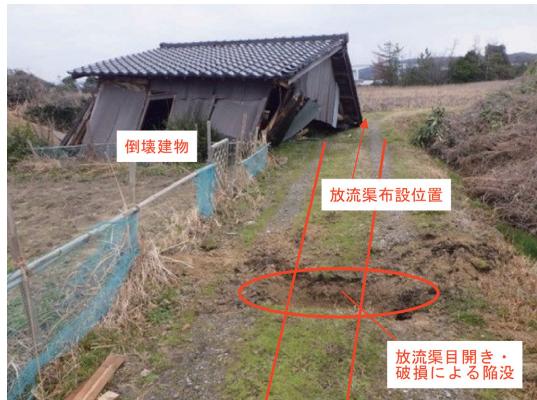
また、西部水質管理センターの場外放流渠（ボックスカルバート、184m）については、地震による継手部の目開き・破損が複数箇所認められたためTVカメラ調査が必要となりましたが、図-3のとおり倒壊した建物により通常のTVカメラ車が寄り付けない状況でした。そのため、図-4に示すような水上走行式ドローン「ウォータースライダー」による調査を実施しました。

図-3 倒壊した建物

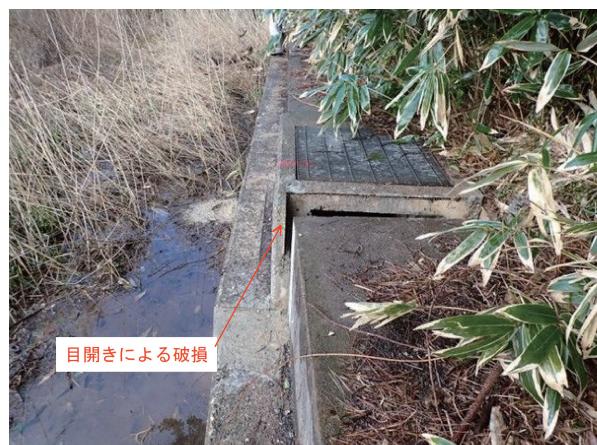
西部水質管理センターの場外放流渠については、平成5年に設置されたボックスカルバート（□600mm×600mm、L=184m、図-5参照）であり、現行の耐震基準を満足していないことと、地震動により図-6に示すような縦縫め緊結の破断・漏水が全区間で発生しており、放流渠としての機能を果たしていない状況でした。そのため、復旧計画としては、「A案：ボックスカルバート」、「B案：ヒューム管」、「C案：塩ビ管」の3方式の工法を比較検討し、全線184mを「C案の塩ビ管」で布設替えする計画となりました。

図-6 ボックスカルバート縦縫め緊結の破損

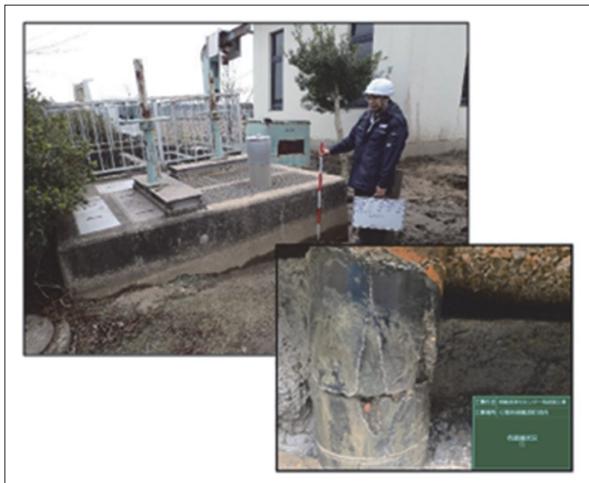
田鶴浜浄化センターの塩素混和池については、平成4年に建設された施設であり、現行の耐震基準を満足していないことと、図-7のとおり地震動により躯体水槽に5°の傾斜が発生し、処理水槽として継

続使用ができなくなりました。また、躯体水槽の傾斜については、現地試掘調査の結果、杭基礎の杭頭部分の破損が確認されました。復旧計画としては、原位置でのジャッキアップ案として「A案：アンダーピンニングによるジャッキアップ案」と「B案：増し杭によるジャッキアップ案」、「C案：別位置への新設案」の3案を比較検討し、経済的に有利な「C案の別位置への新設案」を採用する方針となりました（図-8参照）。

図-7 塩素混和池の傾斜及び杭頭の破損

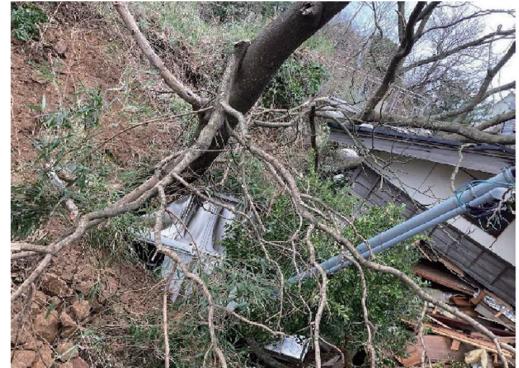
今回の災害によって、輪島市の水道施設は全146施設のうち、92施設が被災しました。主な被災内容は、コンクリート構造物の傾き、コンクリート構造物のひび割れ発生による漏水、地すべりによる水道施設の崩壊または埋没、ステンレスタンクの崩壊による漏水、地盤沈下による場内配管の破損、漏水などです。

写真-1 地すべりによる水道施設の崩壊

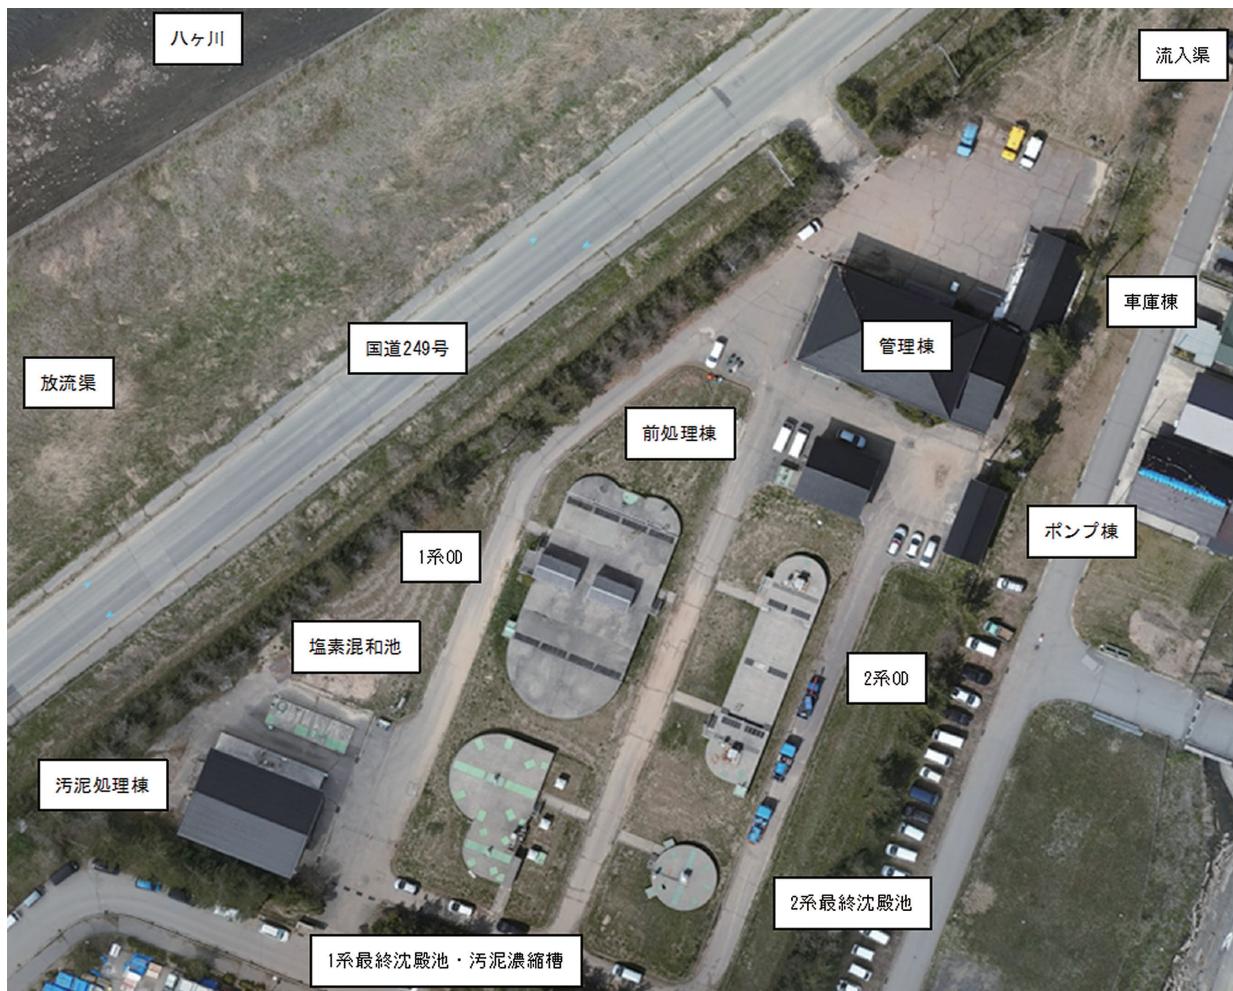
写真-1 門前水質管理センター空中写真（オルソ画像、令和6年4月1日撮影）

震度7に見舞われたセンターの被害状況は、場内を一望した限りでは、管理棟の隣にあった車庫棟（地上1階木造）が倒壊していたほか、ポンプ棟（地上1階S造、地盤による直接基礎）の傾斜、液状化による無数の噴砂、管理道路と排水側溝の不同沈下、破損であった。センターは、日本海の鹿磯海岸に注ぐ二級河川八ヶ川河口と八ヶ川旧河道に挟まれた三角州に位置するため、側方流動による被害の発生が心配されていたが、幸いにそれはなかった。また、弊社が行った耐震補強設計に基づいて、工事が完了したばかりの管理棟（地上2階RC造、杭基礎）は、屋根端部棟瓦の落下以外に外観、躯体に大きな被害、損傷は認められなかった。また、その後に実施した詳細な被害状況調査では、以下の状況が判明して通常運転が不能であることが明らかとなったものの、応急復旧作業により最低限の水処理機能（揚水、沈殿、消毒）を維持できる見通しが得られた。

（1）流入渠Φ450mmヒューム管がポンプ井接続部（吐口）で破損していたほか、中間及び起点人孔（組立式1号人孔、深さ5.5m前後）が浮上するとともに躯体ブロックが水平方向に破断していた。

- (2) 前処理棟（地上1階S造、杭基礎）では、幹線管渠及び流入渠の破損が原因と思われる砂の流入、堆積が水槽内に認められたほか、外部軒天のケイカル板が一部破損して、落下していた。
- (3) ポンプ棟は、1/30を超える傾斜と底版コンクリートの破損により大破していた。一方、一体構造ではない地下の矩形ポンプ井（組立式矩形人孔2500mm×2500mm）では、各ブロック縫目に軽微な破損（欠け、剥落）と一部接続ボルトの破断が認められたほかは、汚水ポンプのコネクションボルトとバッフルプレート、返流水管がいずれも接続部で破損していた。
- (4) 1系オキシデーションディッチ（OD）では、流入管及び返送汚泥管接続部の伸縮可とう継手の破断と水槽躯体の傾斜、エキスパンション・ジョイント（EXP.J）からの漏水が認められた。
- (5) 1系最終沈殿池は、躯体の傾斜及びバッフルプレートの破損により汚泥搔き寄せ機が運転不能となっていたほか、現場操作盤の一部に作動不良、雑用水管の破損が認められた。
- (6) 汚泥処理棟（地上2階S造、杭基礎）では、換気ダクトや内装、外壁の一部が破損していた。
- (7) 管理棟は家具衝突による内装の破損があったほか、液状化による不同沈下で給排水設備と棟周りの雨水排水路が損傷していた。

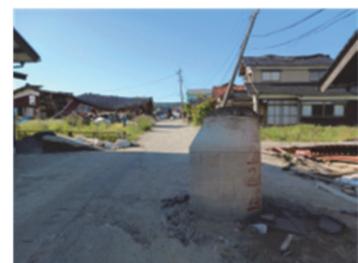
一方で、マンホールの浮上や倒壊家屋が障害となり、約19kmの管路は調査不能な状態でした。特に液状化によって浮上したマンホールは約1,000基に達し、管路閉塞による流下機能停止、浸入水の増加、道路通行の障害など、多岐にわたる影響を引き起こしました。加えて、基幹施設である珠洲市浄化センターおよび宝立浄化センターへ至る圧送幹線も、地盤変動や液状化による継手部の破断・土砂流入によって閉塞。こちらも完全に送水機能を停止しました。

写真-1 浮上したマンホール

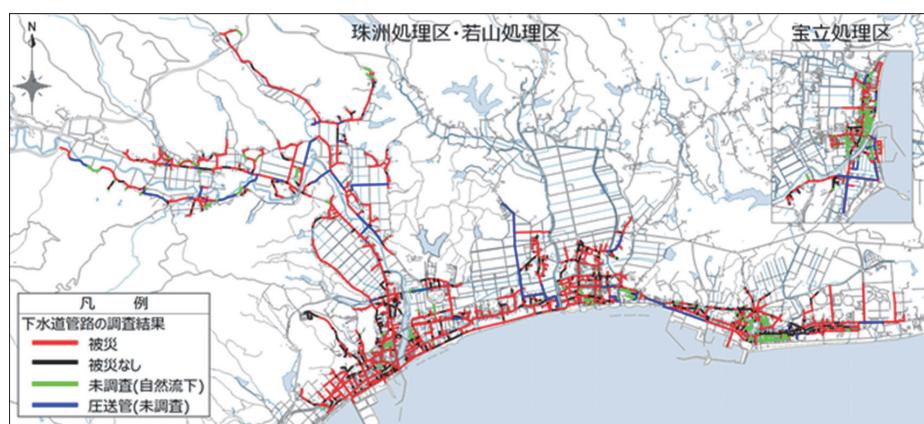
図-1 2次調査結果平面図（令和6年5月時点）

公共下水道管路（総延長105km）に対し、約86kmの区間でテレビカメラによる二次調査を実施したところ、約80%にあたる区間で被災が判明しました。その大半を占めたのが管路の「たるみ」で、被害延長は約56kmに及びました。管路のたるみは流下機能に直接影響し、新しい管への布設替えが必要となることから、被害は極めて甚大です。

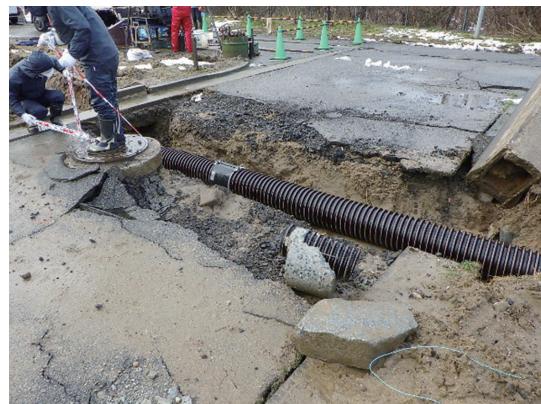
処理機能に影響する被害に対しては、いち早く機能回復が必要であるため応急復旧を実施する必要がありました。1系水処理施設の導水管は、伸縮管の破損により漏水していたため、仮設配管と水中ポンプを用いて塩素混和池棟まで送水する必要がありました。しかしながら、塩素混和池棟の損傷で消毒機能が持てず、別の対策が必要となったことから、固体塩素を投入してバイパスルートを経由し放流管へ排水するものとしました。1次調査後、直ちに被災状況を取りまとめて日本下水道事業団に報告・協議を行い、塩素混和池棟と場内道路の復旧計画に必要となる地質と場内レベルを確認するためにボーリング調査と測量調査（水準測量）を実施するものとしました。

写真-2 仮設配管による応急復旧

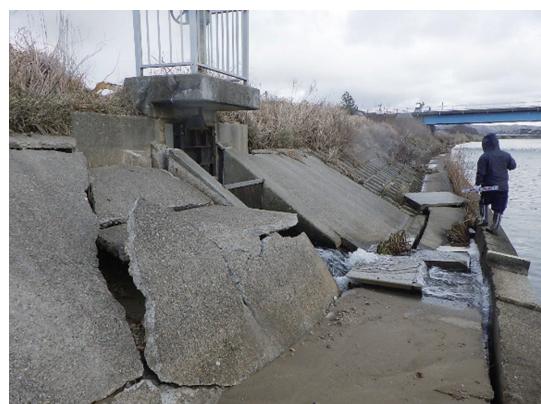
吐口では、法面の背面土が側方流動による地盤地下の影響で、翼壁部の断裂と欠損、河川護岸の法面の崩壊、天端コンクリートの沈下、護岸に設置されている矢板が河川側へ傾斜する等の被害が確認されました。

写真-3 吐口の被災状況

吐口には処理場からの処理水が常に流れるため、断裂・欠損箇所の復旧では水中コンクリートの打設を提案しました。

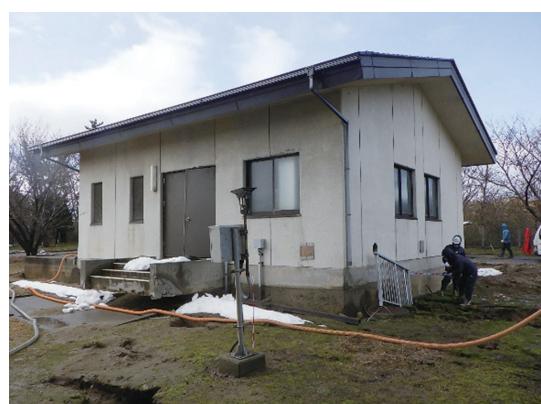
塩素混和池棟は、直接基礎形式のため液状化や側方流動により、不同沈下のため施設自体が南西側に沈下し、北東側に浮上していました。実際に、施設の外壁面に傾斜計を当て、測定したところ傾斜角度は南方向に1.5°、西

写真-4 塩素混和池棟の不同沈下

塩素混和池棟は、不同沈下により建物全体が傾斜しているため原型復旧は容易ではない状況でした。復旧方法は、「【案1】ジャッキアップ工法による傾き修正案」と「【案2】上屋の撤去・新設」、「【案3】施設全体の撤去・新設」の3案から比較検討を行い、施工期間が比較的短く、経済性に優れる「ジャッキアップ工法による傾き修正案」を採用しました。「ジャッキアップ工法」は、軸体自重を利用して基礎下に鋼管を圧入し、全体を仮受した状態で傾き修正を行う方法です。傾き修正後は、基礎下を流動化処

理土で充填します。圧入する鋼管は、建物重量から支持できる本数を算出し、建物を支持できる壁の直下に配置する計画としました。

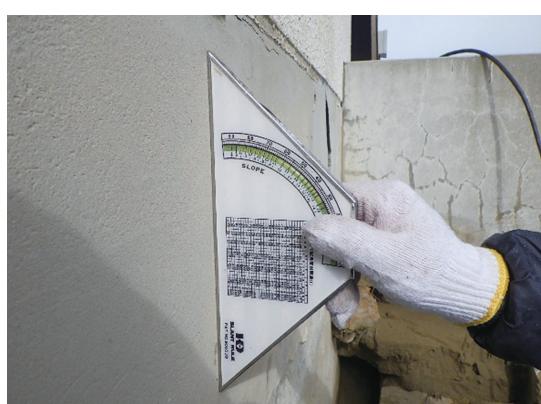
写真-5 塩素混和池棟の傾斜測定状況

方向に2.0°傾斜している状況でした。また、1階の扉から施設内に入りその傾きを身体で体感してみたところ、測定した1.5°～2.0°の傾きは想像以上に不安定で、忍者屋敷のように傾いている方向に自然と身体が倒れる程でした。

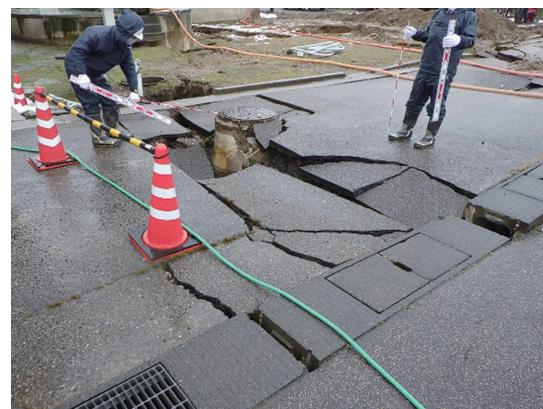
場内道路の被災状況は、目に見えて分かる顕著な被害が多く見受けられました。舗装は、至る所でひび割れが生じており、ひび割れ幅は大きい箇所で100mm以上あり、その深さは250mmを超える箇所も多く路床部まで達していました。また、ひび割れの他にも、液状化による地盤沈下により場内道路が陥没しており、車両は通行できない状況でした。

写真-6 場内道路の陥没状況

舗装は、ひび割れ、陥没、沈下の被害程度に応じて開削を行い、復旧レベルの路面高まで舗装と路盤の打ち換えを選定し提案しました。側溝は、側溝自体にひび割れや破損等は見受けられなかったため再利用を検討しましたが、現場に設置されている側溝は自由勾配側溝であり、撤去時にインバートコンクリートが破損する恐れがあるため、既設の側溝は撤去し、復旧の際は新設としました。

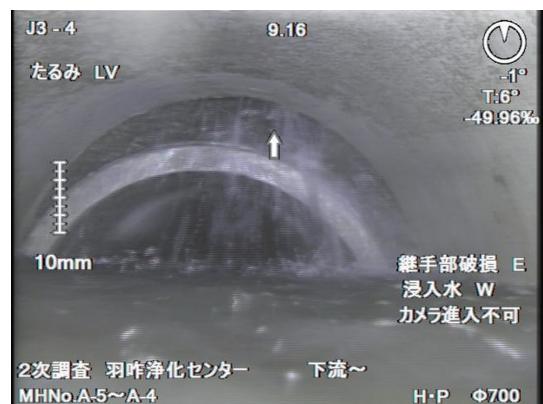
場内配管は、TVカメラ調査を実施した結果、至る所で継手のずれや亀裂・破損が確認され、一部では地下水が管内に流入している状況もTVカメラが捉えていました。地盤沈下により、配管が撓み管内の滯水や土砂堆積状況を確認しました。また、液状化と側方流動の被害が大きい場内西側で場内配管の被害が大きいことがわかりましたが、比較的健全と思われた東側でも被害が確認されました。

写真-7 TVカメラ調査 地下水流入状況

一方、現地調査においては、土木施設は基本的に地下構造物であるため、その被災状況の確認は建築躯体と比較して時間と費用を要しました。場内配管は漏水等が発生している箇所は試掘により状況を確認することが可能でしたが、TVカメラ調査では埋設管の撓みにより、調査不可範囲が多く、破損箇所の特定が困難でした。(なお、本設計では被災状況が広範囲で確認できたことから、全線改築としました。)また、今回の被災地域は、時期によっては降雪が多く、状況確認に積雪が支障となり、調査に時間がとられてしまいました。

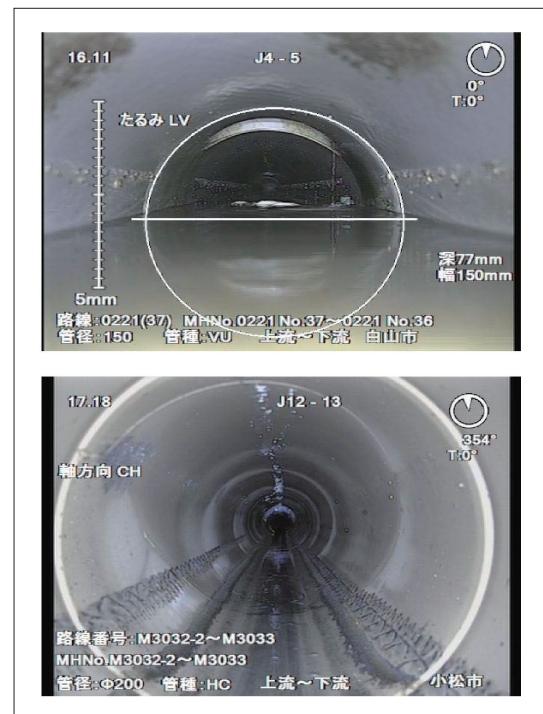
被害状況は写真-2に示すとおり、埋戻し材が液状化したことで、開削工法で布設した管路の浮き上がり、マンホールの浮上、管きょのたるみが生じていました。また、耐震性能を持たない陶管が布設されているエリアでは、地震時のせん断ひずみにより、管軸方向にひび割れが生じていました。これにより、地下水が浸入し、管きょやマンホールの滯水が発生したことで被災状況の確認が可能となりました。

写真-2 管内の被災状況

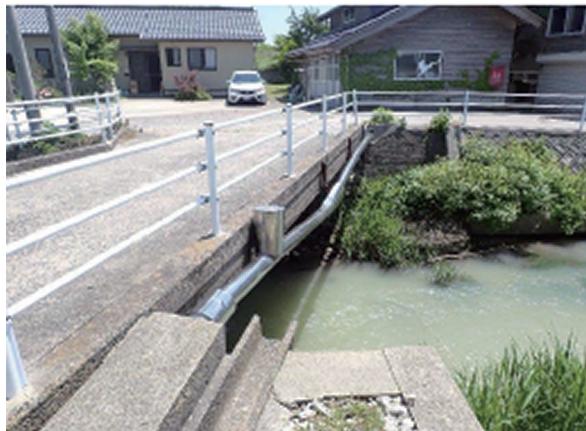
地震災害による漏水被害は18箇所、付帯構造物の破損は55箇所に及びました（写真-2～4、図-1参照）。

写真-2 水管橋上部工主構部の変形・破損

- 1.鉄管の橋梁添架管である。
  - 2.両護岸付近に被害が集中しており、管の抜け、支持金具が変形、又は破損が見られた。
  - 3.道路橋の橋台背面に陥没被害が生じていた。
- 以上となります。

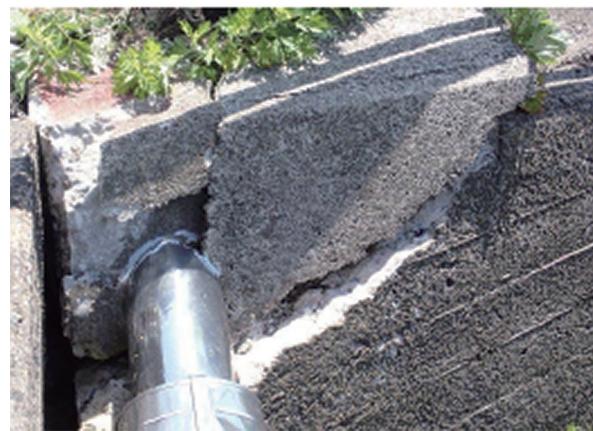
写真-3 水管橋下部工等のひび割れ・破損

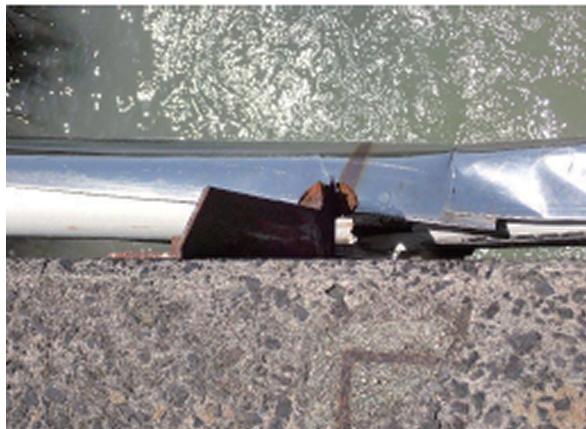
写真-4 水管橋添架支持金具の破損

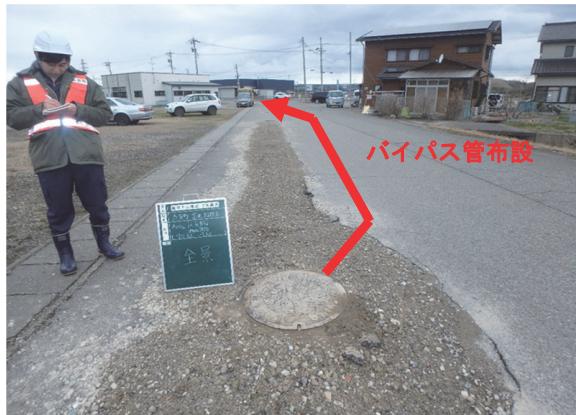
図－1 応急復旧工事概要

⇒応急復旧工事の内容として、管きょの破損、継手部のずれ、たるみ、滯水、土砂堆積等により流下能力が確保できないため、本管上部にバイパス管を布設し、そのバイパス管により滞留汚水をオーバーフローさせる計画とした。

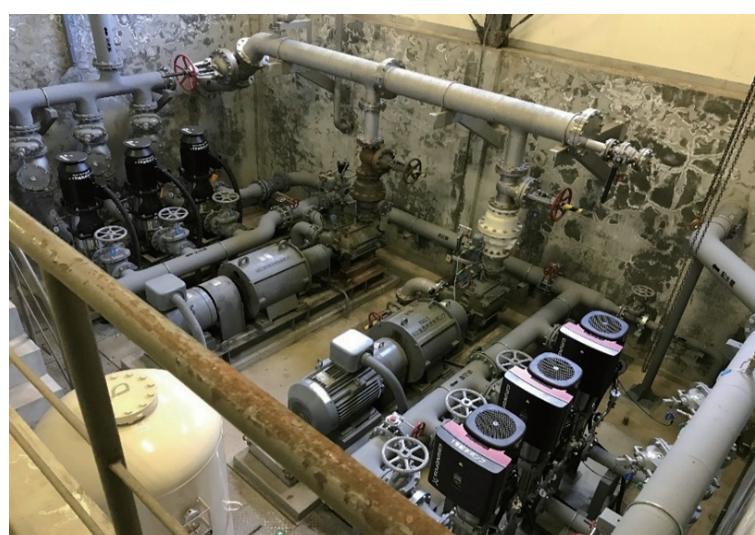
写真-2 既設ポンプ室 新設ポンプ設置完成

新設 第1接合井配水ポンプ

22kw × 3台（インバータ一体型）

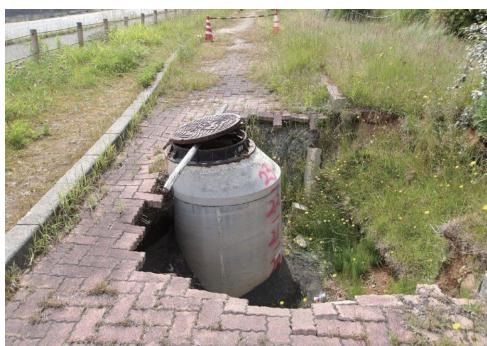
1月1日16時10分に発生した令和6年能登半島地震において能登町では、最大震度6強の地震を記録した。下水道管路施設の被災状況は、液状化による“管路のたるみ”、“マンホールの浮上”が大半を占めていた（写真-1）。

写真-1 管路施設の被災状況（左：マンホール浮上 右：管路たるみによる汚水滞留状況）

これらにより、自然流下機能が確保できず、周辺住居から排出される汚水が管路内に滞留している状況が確認された。液状化の発生は、埋戻し土の液状化対策が未実施であったことが原因であると考えられる。

被災状況および現場状況を考慮して、復旧方法や工法を選定する。基本的にたるみがあるスパンは自然流下機能を確保できないためスパン復旧とする。一方、継手ずれや破損は該当部分を復旧すれば自然流下機能を確保できるため部分復旧とする。スパン復旧の場合は、被災状況および現場状況を考慮して布設替えと更生工法の選定まで行った。

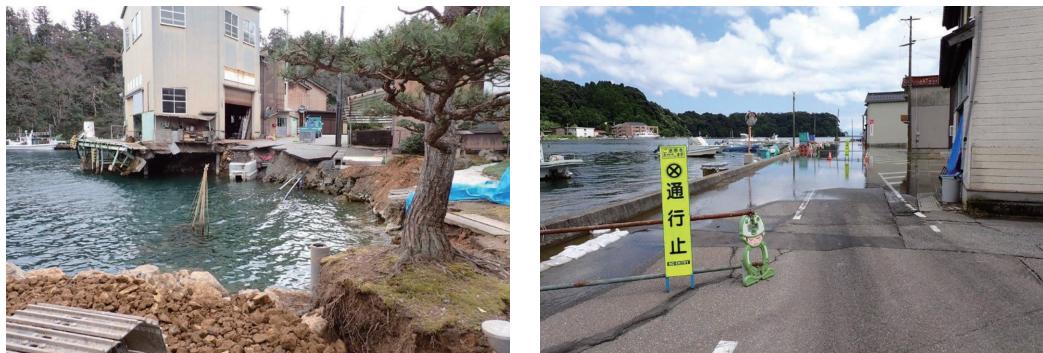
また、町内では、地盤崩落の発生による道路消失、地盤沈下による道路冠水も発生している

(写真-2)。道路崩落箇所では、道路内に埋設されていた管路およびマンホールポンプ設備が海へ流される被害も発生した。地盤沈下箇所では、液状化箇所と同様に管路の勾配が確保できず、汚水の滞留が発生した。

写真-2 道路状況 (左: 地盤崩落箇所 右: 海水による道路冠水箇所)

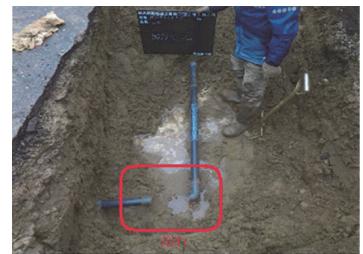
ダクタイル鋳鉄管のような管路については、大きな被災はあまりないが、塩ビ管や鋼管のような非耐震管については、継手部の破損が顕著である。また管理道路など、盛土により築造された箇所への埋設管は、土砂崩れによる被災が顕著であることから、切土部への埋設を提案する。

写真-10 VP継手の破損  
(新潟市水道局提供)

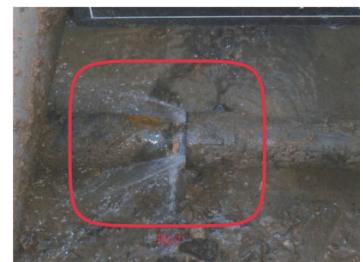
写真-11 鋼管継手の破損  
(新潟市水道局提供)
