東日本大震災による配水池の被害検証を踏まえた合理的な地震対策の検討

日本上下水道設計（株） 成田 健太郎、大嶽 公康

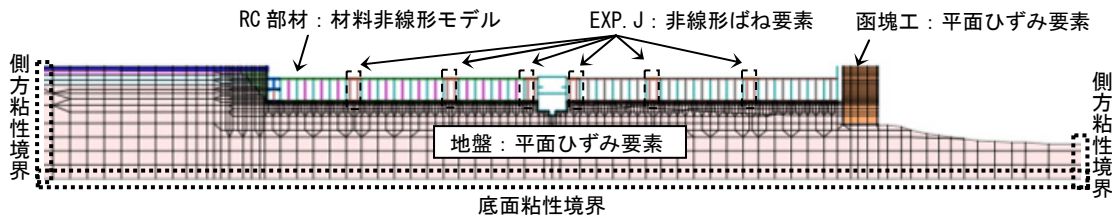
図6 解析モデル (構造物: 非線形骨組モデル、地盤: FEMモデル)

解析モデルは、周辺地盤との動的相互作用や地震動の地下逸散減衰を適切に考慮するため、二次元FEMモデルにより構造物と地盤とを一体で表現した(図6)。EXP.Jは、衝突による被害を再現するため、非線形ばね要素を用いて伸縮を表現し、20mm縮むと接触するモデルとした。
