熊本地震における水道施設の被害分析 (その1) ～水源地の被害と地震応答解析による検証～

SEISMIC DAMAGE ANALYSIS OF WATER SUPPLY FACILITIES CAUSED
BY THE 2016 KUMAMOTO EARTHQUAKES PART 1:
SEISMIC DAMAGE IN WATER SOURCE AREAS AND THE VERIFICATION
BY SEISMIC RESPONSE ANALYSIS

熊本地震における水道施設の被害分析 (その2) ～杭・井戸の被害検証と現耐震設計法の課題～

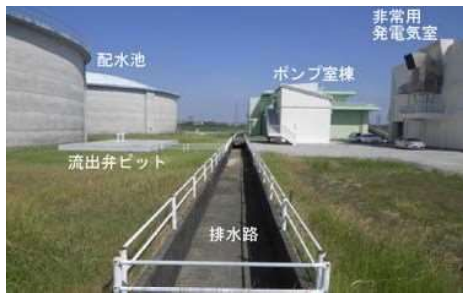
写真-10 A配水場の主要施設

A配水場は、A水源地内にある全ての井戸水を集め、塩素滅菌処理した水道水を熊本市内の需要者にポンプによる圧送方式で配水する機能を有しており、写真-10に示すように、比較的規模の大きい建築物や水槽構造物（配水池・PCタンク）が設置されている。

A配水場では、これらの建築物や配水池に機能上問題となるようなひび割れなどの損傷被害はなかった。また、傾斜や沈下被害も確認されず、図-6に示すように配水池から流出する管路の損傷被害が最も機能に影響を与えた被害であった。

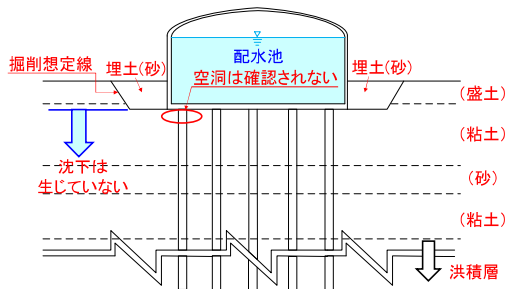
図-7 配水池地盤状況イメージ

この配水場のように浄水場などでは地表面付近に機能上非常に重要な設備（電機ケーブル、電柱、薬品移送管路等）や水道管路が設置されているケースも多いことから、従来の設計では考慮することのないこれらの埋戻し土や盛土、及び周辺に護岸がある場合は、地盤に対する検討や対策も重要と考える。

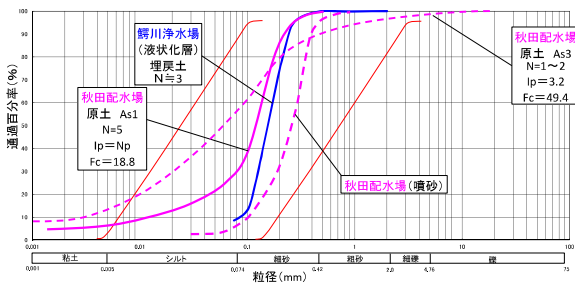
図-9 粒度分布図

図-8に示すように、地表から15m程度の深度までは、N値が5以下の緩い地盤であり、それ以深は比較的密な阿蘇火砕流堆積物（Aso）を主体とする洪積層となる。各構造物の杭の先端支持層は、荷重が非常に大きい水槽の配水池（PCタンク）を除き比較的N値が高い値で安定している阿蘇火砕流堆積物としている。また、地表から深度11m程度までの地層は腐食物やシルト及び細砂で構成される緩い地層であるが、その中でもAS1層とAC3層は、図-9に示すように、粒度分布から液状化の可能性のある地層と考えられる。特にAS1層の粒度分布については粒径がかなり揃っており、東北地方太平洋沖地震の際に茨城県企業局鰐川浄水場を1か月以上にわたる運転停止といった甚大な被害をもたらす要因となった非常に顕著な液状化層（埋土層）の粒径分布¹⁴⁾と類似することから、同様の顕著な液状化が生じる可能性があると考えられる。

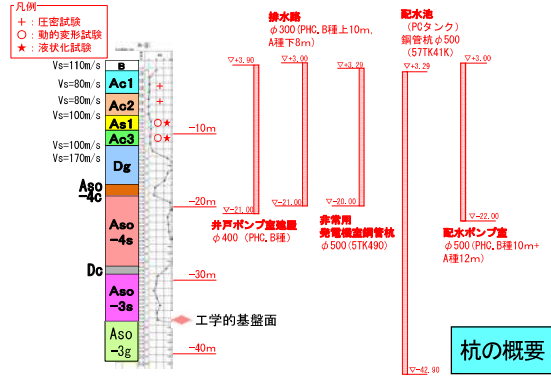
図-8 土質調査結果図

既往の地質調査結果より、A配水場並びにそれに近接するA井戸ポンプ室建屋周辺は、ほぼ図-8に示す地層条件の水平成層地盤であり、さらに、A水源地全体もおおむね同様な地層条件の水平成層地盤である。

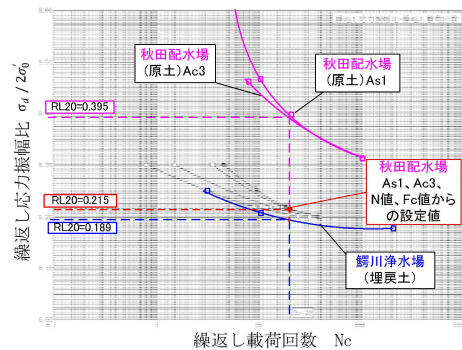
図-10 非排水くり返し三軸試験結果

このような、AS1層とAS2層の液状化に関する特性については、図-8に示すように各構造物の杭への影響が大きいことが考えられたため、液状化試験（土の繰り返し非排水三軸試験）を実施した。その結果を図-10に示すが、設計指針に従ってN値や粒度分布などから算定した値よりも液状化強度は非常に高く、粒度分布が類似する鱈川浄水場の強度とも大きな差があることが分かった。これは、鱈川浄水場の液状化層は埋土材料であり、乱された時期から30年程度しか経過していないが、本配水場の液状化層は近年乱されたことがない原地盤材料であることが要因の一つと考えられる。すなわち、内陸部の液状化層と埋立地などの液状化層とはN値や粒度分布などから評価できない液状化強度の顕著な差が見られる場合もあるようである。地下の構造物や管路施設を主体とする全国の水道事業の耐震化においては、耐震対策を効率的・効果的に実施する観点から、重要な留意事項と考えられる。

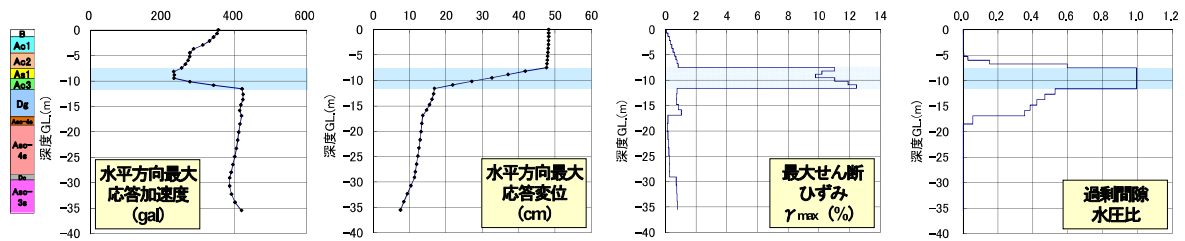
図-14 地盤の地震応答解析結果（前震+本震：EW）

地盤の地震応答解析結果として、前震+本震における各種応答値（加速度、変位、ひずみ、過剰間隙水圧比）の深度分布を図-14に示し、地表面と液状化が確認された（過剰間隙水圧比が1に到達）AS1層の上端とAC3層下端における加速度応答とせん断ひずみ、及び過剰間隙水圧比の時刻歴図を図-15に示す。また、地表面における加速度応答スペクトル図を図-16に示す。

- AS1, AC3 層において、液状化が生じ、加速度応答値の著しい減少と応答変位の増大傾向が見られる。
- AS1, AC3 層におけるせん断ひずみが非常に大きく、それらの上下層とのひずみ量の差がかなり大きい。
- 前震時には地表面の加速度応答振幅は大きいですが、本震時の地表面における加速度応答振幅は小さく、液状化の影響による地震動の減衰傾向が明瞭に現れている。
- 前震には、過剰間隙水圧比は1に到達していない箇所は、水圧が消散しないまま本震の作用により水圧比が1に到達する。
- 液状化層のせん断ひずみは、前震時にはわずかであるものの、本震時に大きな値を示している。
- 前震+本震の連続地震の地表面加速度応答スペクトルは、前震の単独地震の応答スペクトルに近似しており、加速度応答の影響は前震時が支配的と考える。

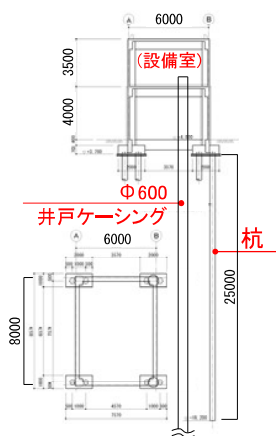
図4 井戸ポンプ室建屋概要図

前述したようにA水源地、B水源地の井戸施設の多くが写真-3、4に示すように、井戸ポンプ室建屋（図-4参照）の傾斜・沈下や、建屋内にある井戸ケーシング（沈下していない）頂部との段差が生じたことによる管路などの設備被害により長期間の運転停止を余儀なくされた。これらの被害により、熊本市ではA水源地における8か所の井戸のうち、1か所のポンプ室建屋、B水源地における10か所のうち7ヶ所のポンプ室建屋の全面更新を計画するといった甚大な被害となった。

この井戸ポンプ室建屋の傾斜や沈下による原因は、支持層のそのものの沈下ではなく、図-5のイメージ図に示すように杭本体の甚大な損傷により、建屋の傾斜や沈下被害とそれに伴う設備類の被害が生じたものとする。今後、熊本市では、建屋の更新工事を実施する際の現状の構造物取り壊し時に、杭の損傷状況を確認する予定である。

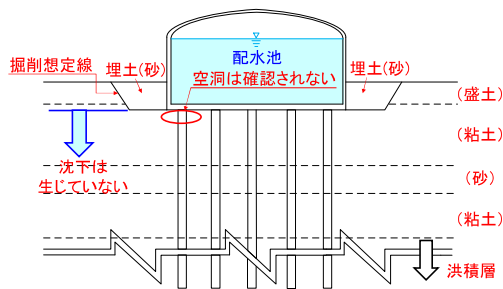
図-7 配水池地盤状況イメージ

また、図-6に示すように主に構造物周辺の地盤地下が顕著であった。これにより、地表面付近に埋設された塩素注入管路の損傷被害を招いたが、図-7に示すように地震後に行なった配水池周辺の掘削調査では構造物基礎付近以下の層の沈下は確認されなかった。

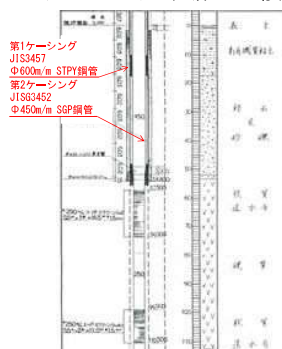
図-8 井戸ケーシング概要図

ここで図-8に示すような井戸ケーシングについても解析対象としたのは、既往の文献⁹⁾によると、過去の地震において、今回の対象地盤と同様に地盤ひずみの影響が大きくなる液状化層と粘土層の境界付近を中心に、表層地盤中の井戸ケーシングの被害事例が報告されていることから、A水源地、B水源地の全ての井戸施設に共通する図-8のような二重ケーシング方式の耐震性能を分析するためである。

また、井戸ケーシングは、地下水の揚水のため深度200m程度までに達し、深度50mまでの掘削はφ600mmの鋼管を用い、深度50m以深の掘削はφ450mmの鋼管を用いたことにより、地表部分はφ600+φ450の二重ケーシングとなり、結果的に耐震性能の高い構造となっている。このような状況のもと、今回の解析の目的は、地表部分の地盤のせん断ひずみの影響が大きい深度の検証であることから、解析モデルは工学的基盤面として考えられる深度35mまでをモデル化の対象とした。

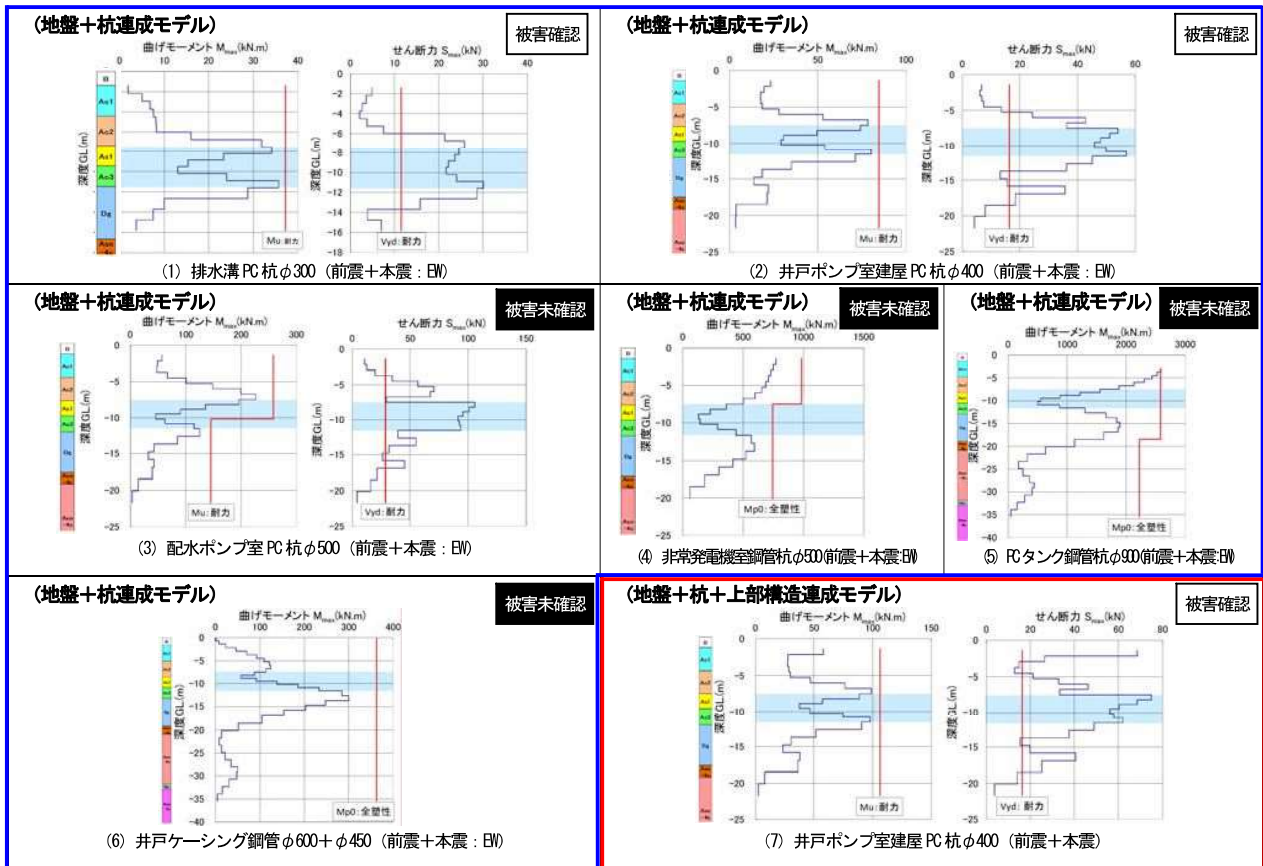
図-11 【杭、井戸ケーシングの耐震計算結果】

各施設の杭，井戸ケーシングの検証解析結果として，PC杭については，地震時（前震+本震）の最大曲げモーメントと最大せん断力の照査結果を図-11に示し，鋼管杭や鋼管を用いた井戸ケーシングについては，地震時の最大曲げモーメントの照査結果を図-11に示す。また，実施設において杭の損傷被害の可能性があると考えた井戸ポンプ室建屋と排水路の杭については，前震～本震の地震継続期間中の水平方向応答変位と応答せん断力の時刻歴の結果を図-12に示す。なお，耐震性能の照査用限界値⁹⁾は，レベル2地震動及び大規模地震動の照査用限界値であり，かつ上部の構造物に変位などが現れると考える損傷レベルに達する曲げ耐力とせん断耐力とした。

以上の考察より，熊本地震において損傷したと考える井戸ポンプ室建屋の杭や配水場内の排水路の杭は，せん断ひずみが大きい液状化層付近を中心に広い範囲で甚大なせん断破壊が生じている可能性が高いと考えられる。その要因としては，上部の慣性力の影響ではなく，地盤の変位による影響が支配的と考える。

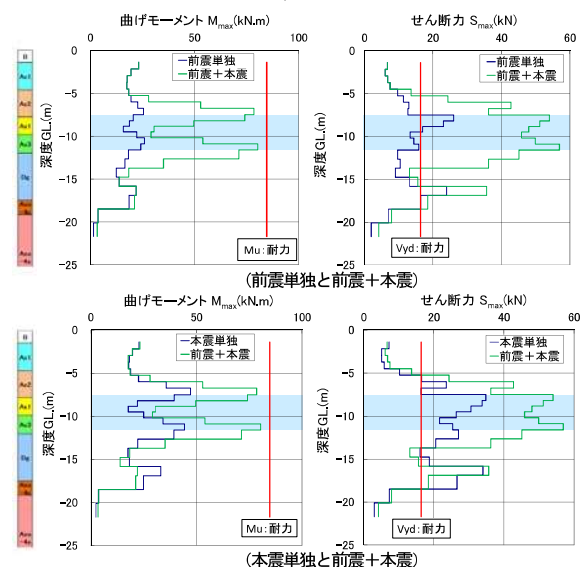
図-13 【連続地震と単独地震の比較】

図-13に示すように、前震単独の場合と本震単独の場合の発生断面力は、前震+本震の場合と比べて液状化層付近においてかなり小さくなった。そのため、杭においてせん断破壊が生じる結果は変わらないが、破壊の程度には大きな違いがあると考えられ、杭の材料条件によっては、前震単独や本震単独では曲げ破壊やせん断破壊が生じないものの、連続地震を考慮することで曲げ破壊やせん断破壊が生じることがあると考える。

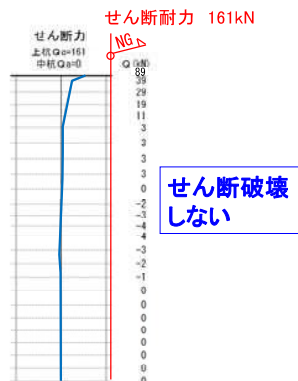
図-14 震度法による杭の耐震診断結果
(建築基準を適用した場合)

図-14に示す耐震計算結果より、現行の耐震基準に準拠し設計実務において多く使用されている耐震設計法を適用した場合、杭は所定の耐震性能を十分に満足する結果となった。これは、実際に地震被害と、地盤—杭連成系モデルを用いて地盤ひずみを詳しく評価した検証解析の結果とは異なることとなった。

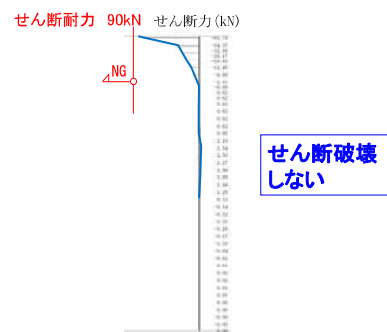
図-15 震度法による杭の耐震診断結果
(液状構造物の耐震基準を適用した場合)

図-15に示す耐震計算結果より、現行の耐震基準に準拠し設計実務において多く使用されている耐震設計法を適用した場合、杭は所定の耐震性能を満足する結果となった。これは、実際に地震被害と、地盤—杭連成系モデルを用いて地盤ひずみを詳しく評価した検証解

析の結果とは異なる結果となった。
