地域用途・地域特性に合わせた管路維持管理計画の策定

株式会社日水コン 下水道事業部 ○大幸 和佳奈
藤井 泰之
大塚 亮介

下水道管路施設を効率的に維持管理するためには、地域用途や地域特性を十分勘案した上で、適切な維持管理計画を策定することが求められる。本事例では、大阪市の舞洲地域を中心とした臨港埋立地において、臨港地域特有の管渠の特徴を踏まえ、地域用途・地域特性に適合した維持管理のあり方について検討を行った。

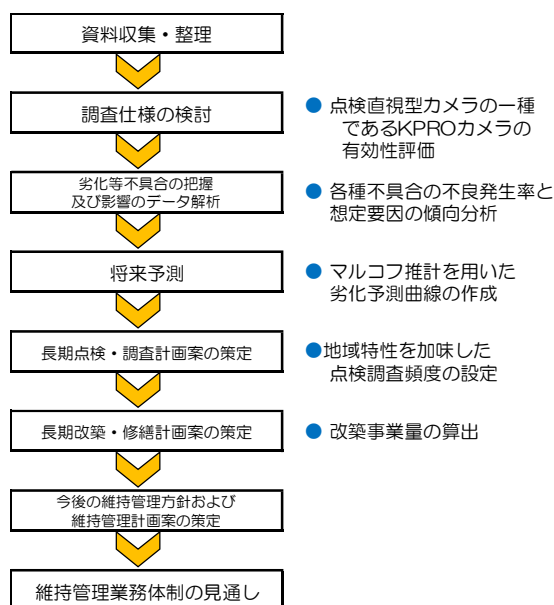
図-1 検討フロー

本稿では、各種不具合の不良発生率と想定要因との傾向分析、マルコフ推計を用いた劣化曲線の作成、地域特性を加味した点検調査頻度の設定、改築事業量の算出の一事例を報告する。検討フローを図-1 に示す。

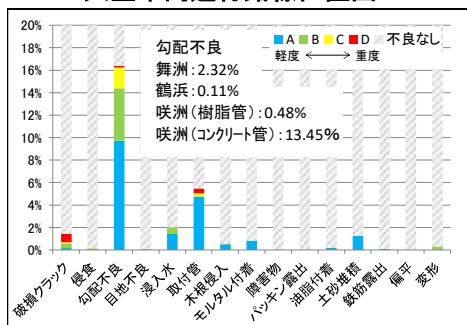
図-4 臨港地域における不良発生率

対象管渠約 85km の詳細調査が平成 28～30 年度に実施された。調査結果より各種不具合の不良発生率を算出すると、勾配不良の不良発生率が高い傾向を示した (図-4)。
