わがまちの下水道

厚真町

～厚真町の下水道～

北海道／厚真町／建設課／参事 佐藤義彦

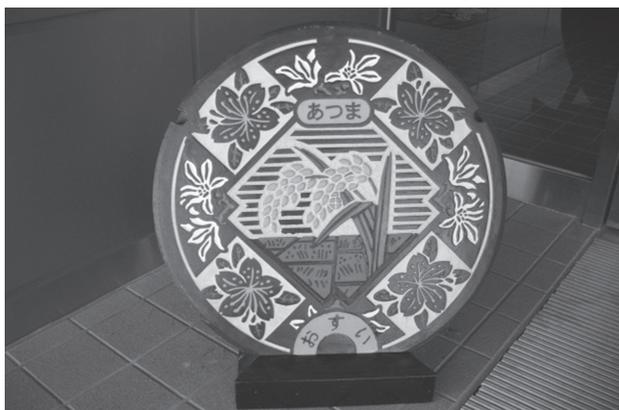
写真-4 デザインマンホール蓋

厚真町では、下水道のイメージ払拭のため整備当初からデザインマンホール蓋を使用しています。デザイン（写真-4）は、中央に基幹産業である田園と稲穂、周囲は町の木であるこぶしと町の花になっているヤマツツジをモチーフにしています。

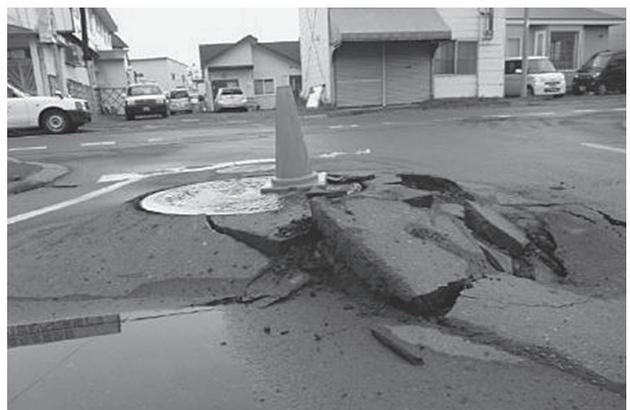
写真-5 被災マンホール

- ① 厚真浄化センター（処理場）については、場内整備箇所沈下、排水管のたるみ、引き込み柱の傾斜
- ② 本郷ポンプ場（真空ポンプ場）については、建物周りの沈下
- ③ マンホールの損傷については、沈下、浮上等65カ

所（うち応急復旧1カ所）

復旧方法については、①、②、③については現状復旧、④についても殆どの管がたるみを生じ所定の勾配が確保できていない状況から管更生工法等の適用ができず、開削工法による現状復旧としました。工事は既に発注を行い令和元年度内に復旧工事を完了する予定となっています。また、地震と同時にブラックアウトが発生しましたが、自家発電装置を整備していた厚真浄化センターは稼働停止を免れ、未整備であった真空ポンプ場やマンホールポンプ所4カ所については、BCPを策定していたため資器材の手配も円滑に進み約1日間で復旧が済み、改めて計画の重要性を実感しました。
